# **DOCUMENTO DI VALUTAZIONE DEI RISCHI**

## **Relazione Tecnica della Sicurezza**

<b>UNIVERSITÀ DEGLI STUDI DI GENOVA</b>	
<b>Ente/Amm.ne</b>	<b>UNIVERSITÀ DEGLI STUDI DI GENOVA</b>		
<b>Plesso</b>	Dipartimento di Scienze della Terra dell'Ambiente e della Vita- DISTAV Corso Europa, 26 - 16132 Genova	<b>ID</b>	UP01 - ED 33

15/06/2020

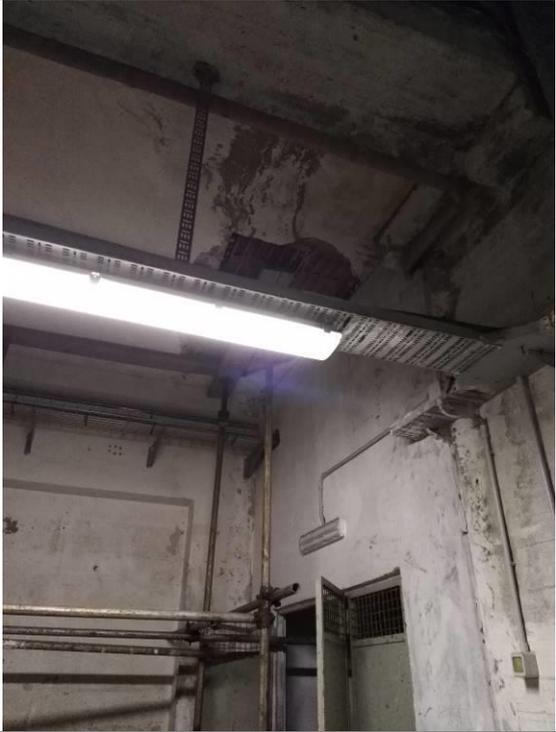
RIFERIMENTO PLANIMETRICO			LIV.	Piano -2	ST.	varie
RISCHIO: $P \times D = R$	2	3	6	PRIORITÀ	P1		
FONTE DI RISCHIO	Lesioni e/o fatiscenze						
CATEGORIA E TIPOLOGIA DI RISCHIO	Caratteristiche igienico strutturali degli ambienti						
NON CONFORMITÀ	Presenza di fenomeni di sfondellamento solai

DESCRIZIONE PARTICOLAREGGIATA	<p>In alcuni magazzini è presente lo sfondellamento dei solai. Tale sfondellamento comporta il distacco della parte inferiore dell'elemento in laterizio del solaio</p>						
	MISURE DA ATTUARSI						
TRANSITORIE							
DA PIANIFICARE	<p>Individuare le cause del fenomeno, se legate ad infiltrazioni o a caratteristiche proprie degli elementi in laterizio</p> <p>Procedere all'effettuazione dei necessari interventi di adeguamento.</p>						
ORGANIZZATIVE

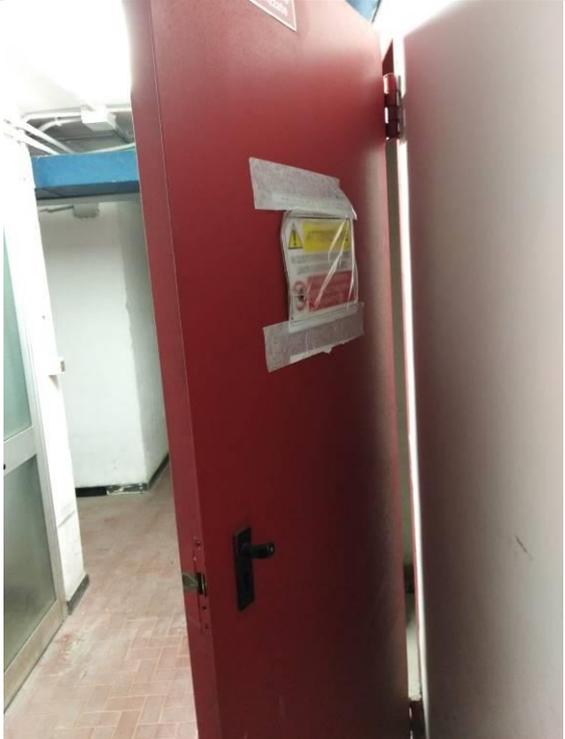
DESCRIZIONE PARTICOLAREGGIAT A	L'accesso alla centrale termica è libero poiché la porta è danneggiata irreversibilmente						
	MISURE DA ATTUARSI						
TRANSITORIE	Posizionare cartelli di divieto di accesso visibili.						
DA PIANIFICARE	Sostituzione della porta con una nuova di adeguate caratteristiche REI e dotata di chiave a disposizione solo degli addetti alle manutenzioni dell'impianto. Procedere all'effettuazione dei necessari interventi di adeguamento.						
ORGANIZZATIVE

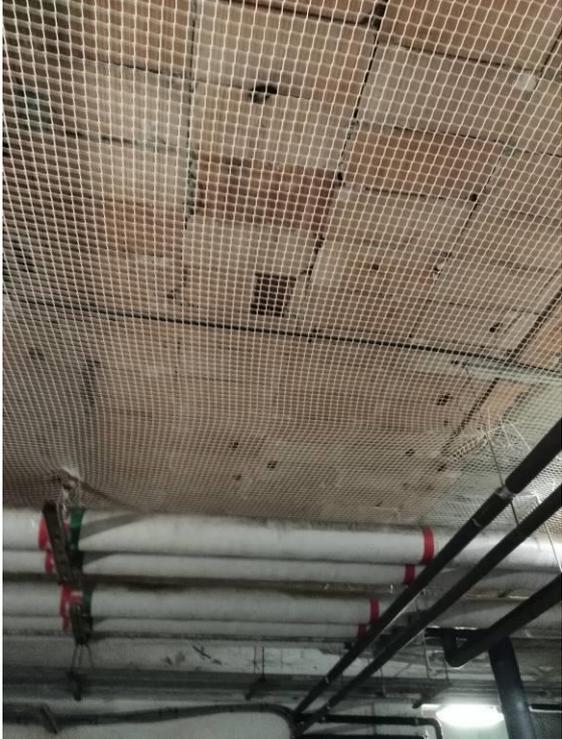
RIFERIMENTO PLANIMETRICO			LIV.	Piano -2	ST.	Centrale termica
RISCHIO: $P \times D = R$	2	2	4	PRIORITÀ	P1		
FONTE DI RISCHIO	Lesioni e/o faticenze						
CATEGORIA E TIPOLOGIA DI RISCHIO	Caratteristiche igienico strutturali degli ambienti						
NON CONFORMITÀ	Presenza di fenomeni di sfondellamento solai

DESCRIZIONE PARTICOLAREGGIATA	<p>In tutta l'area della centrale termica è presente lo sfondellamento dei solai. Tale sfondellamento comporta il distacco della parte inferiore dell'elemento in laterizio del solaio. È stata posizionata una rete di protezione ma è da considerarsi un intervento temporaneo</p>						
	MISURE DA ATTUARSI						
TRANSITORIE							
DA PIANIFICARE	<p>Individuare le cause del fenomeno, se legate ad infiltrazioni o a caratteristiche proprie degli elementi in laterizio</p> <p>Procedere all'effettuazione dei necessari interventi di adeguamento.</p>						
ORGANIZZATIVE

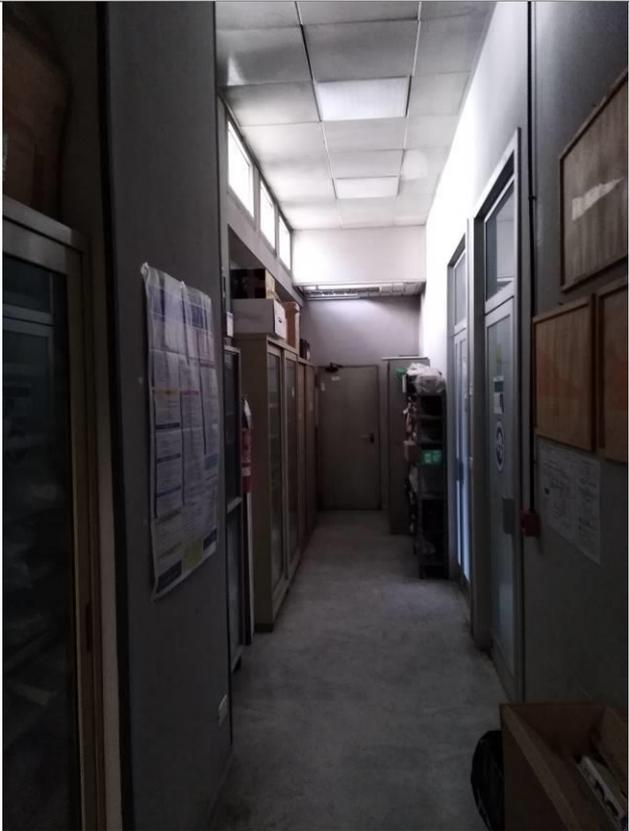
<b>DESCRIZIONE PARTICOLAREGGIATA</b>	Presenza in vari corridoi di materiale vario depositato al di sopra delle armadiature							
	MISURE DA ATTUARSI							
<b>TRANSITORIE</b>								
<b>DA PIANIFICARE</b>	Spostare il materiale in luogo idoneo, sui ripiani.							
<b>ORGANIZZATIVE</b>

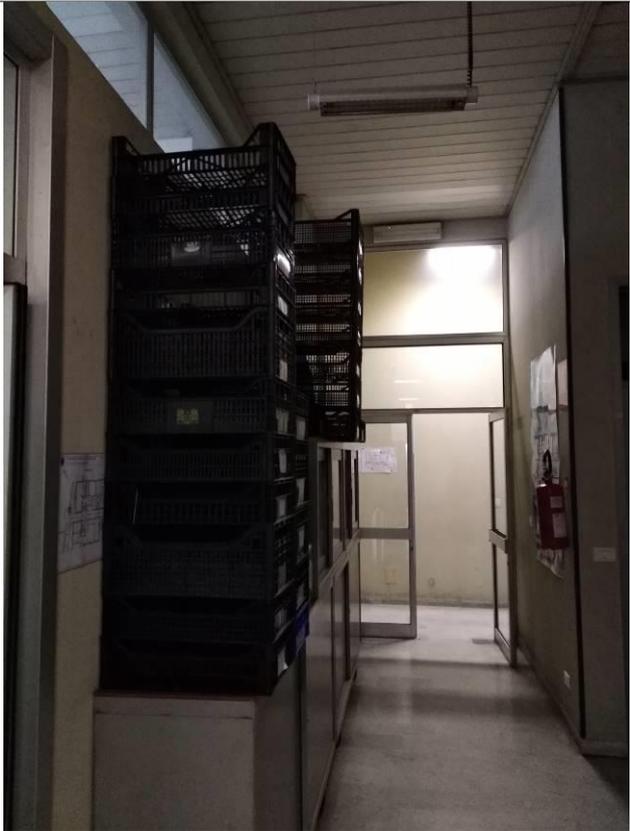
<b>Descrizione particolareggiata</b>	<p>Presenza nel corridoio di cassette (vuote) impilate al di sopra delle armadiature</p>							
	MISURE DA ATTUARSI							
<b>TRANSITORIE</b>								
<b>DA PIANIFICARE</b>	Ridurre l'altezza delle pile, spostare le cassette a terra							
<b>ORGANIZZATIVE</b>

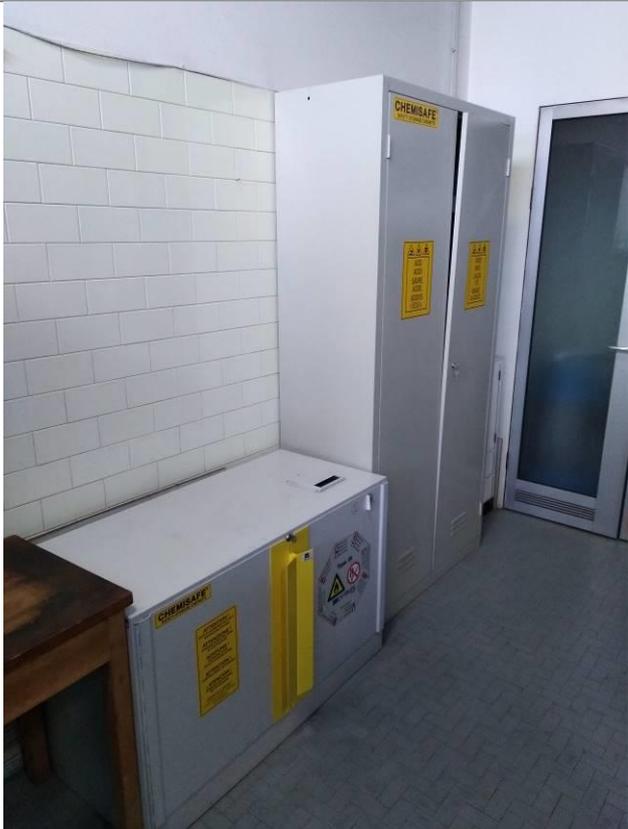
DESCRIZIONE PARTICOLAREGGIATA	<p>Presenza di due armadi contenenti sostanza chimiche aperti, con serrature rotte. Un'anta sembra essere danneggiata</p>							
	MISURE DA ATTUARSI							
TRANSITORIE	Spostare i reagenti in luogo idoneo, o apporre lucchetto provvisorio							
DA PIANIFICARE	Sostituzione degli armadi, o parti di essi, danneggiati con nuovi idonei							
ORGANIZZATIVE

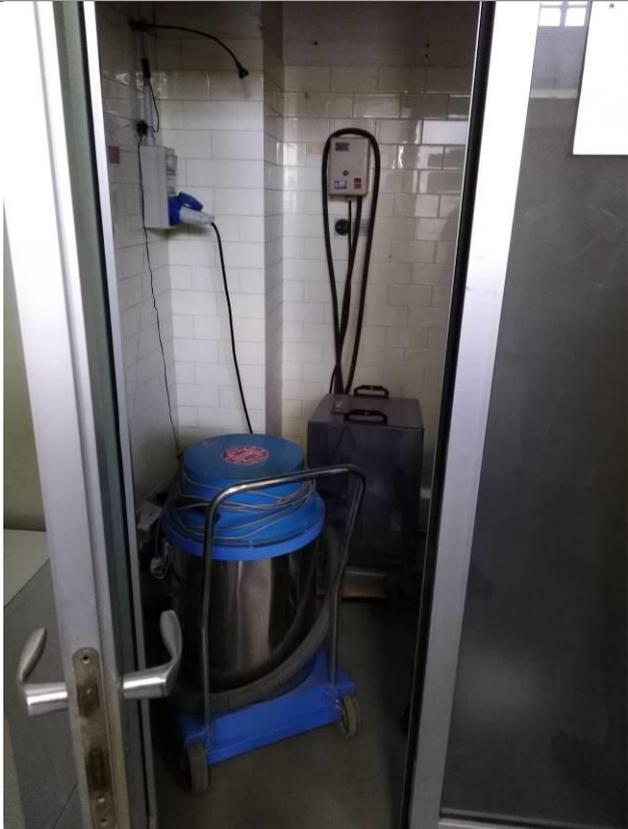
<b>DESCRIZIONE PARTICOLAREGGIATA</b>	<p>Nel laboratorio è stato ricavato un piccolo ripostiglio che non compare nelle planimetrie del P.E. All'interno vi sono macchine presumibilmente non utilizzate, come indicato da un cartello manoscritto risalente al 2012.</p>							
	MISURE DA ATTUARSI							
<b>TRANSITORIE</b>	Verificare l'inutilizzo effettivo delle macchine, rimuovere cartello							
<b>DA PIANIFICARE</b>	Aggiornare planimetria							
<b>ORGANIZZATIVE</b>	Smaltire macchine inutilizzate o mantenere quelle da tenere

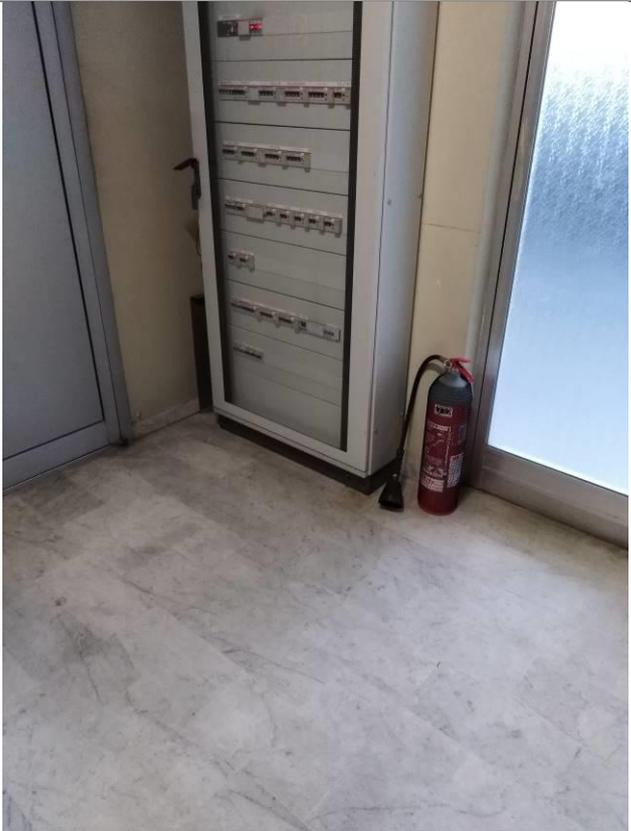
<b>DESCRIZIONE PARTICOLAREGGIATA</b>	Tra il quadro elettrico e la porta vi è un estintore poggiato a terra, non fissato.							
	MISURE DA ATTUARSI							
<b>TRANSITORIE</b>								
<b>DA PIANIFICARE</b>	Fissare l'estintore a parete in posizione come da PE o posizionarlo su piantana							
<b>ORGANIZZATIVE</b>

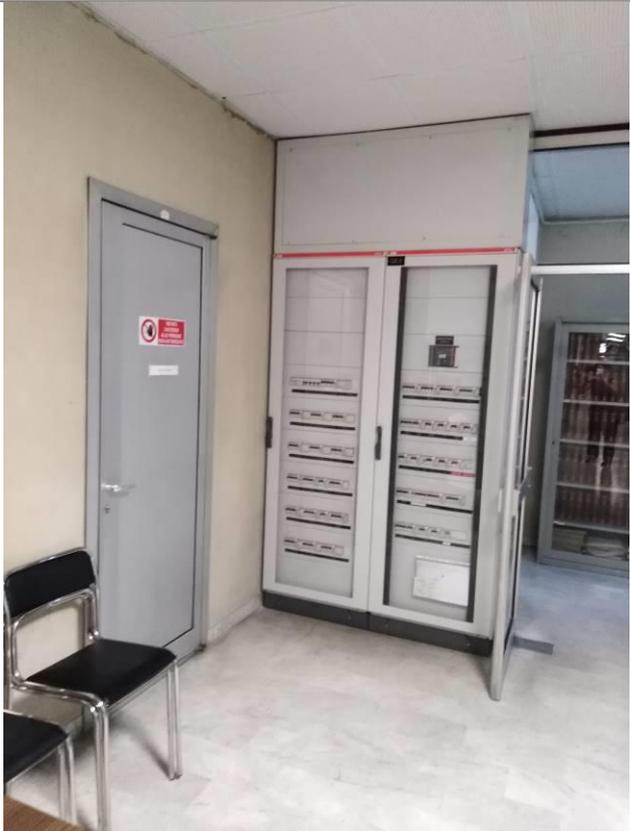
<b>DESCRIZIONE PARTICOLAREGGIATA</b>	L'estintore a polvere più vicino al quadro elettrico non è individuabile a vista poiché si trova dietro una curva del corridoio.						
	MISURE DA ATTUARSI						
<b>TRANSITORIE</b>							
<b>DA PIANIFICARE</b>	Aggiungere un 'estintore a polvere fissato alla parete adiacente al quadro elettrico con relativa cartellonistica						
<b>ORGANIZZATIVE</b>	Aggiornare planimetria PE

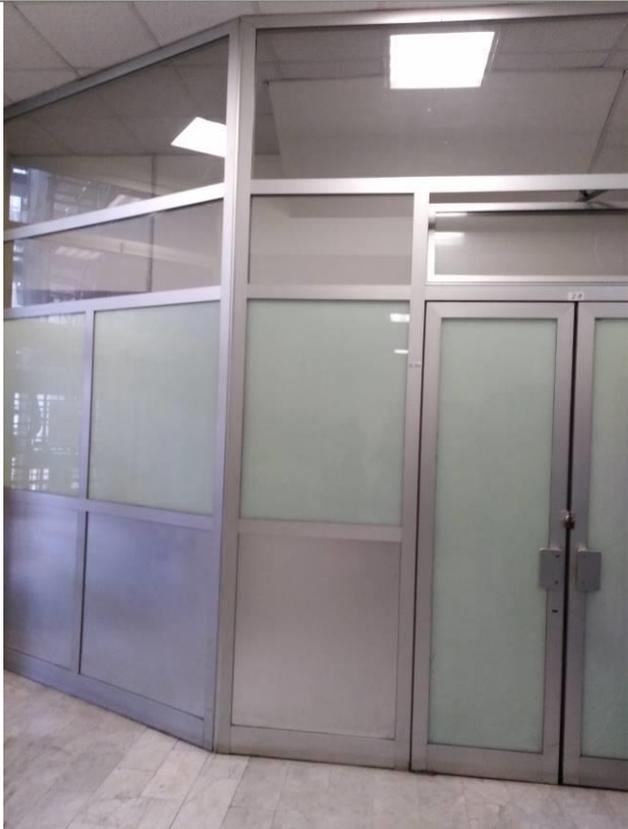
<b>DESCRIZIONE PARTICOLAREGGIATA</b>	Il deposito è pieno di carta da smaltire							
	MISURE DA ATTUARSI							
<b>TRANSITORIE</b>								
<b>DA PIANIFICARE</b>	Smaltire i rifiuti cartacei, sistemare in appositi scaffali i documenti							
<b>ORGANIZZATIVE</b>

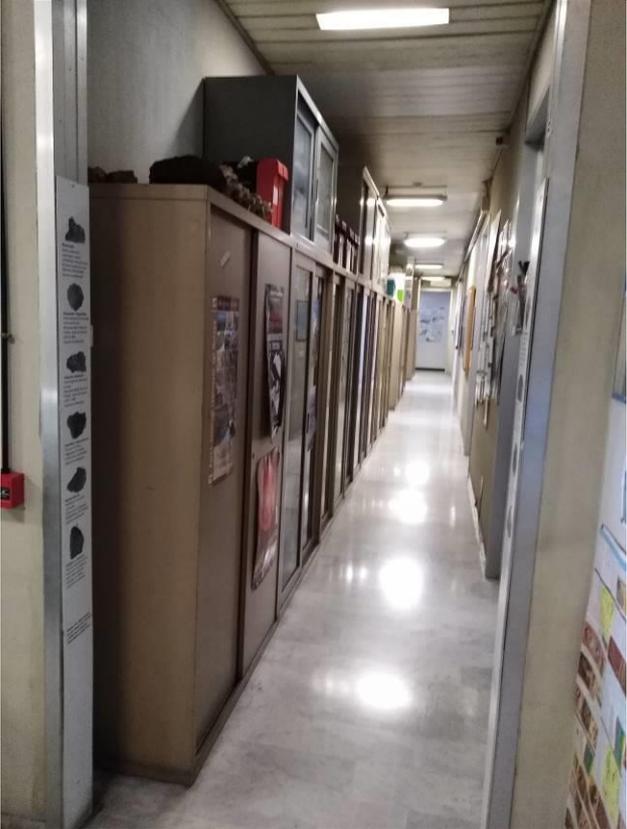
<b>DESCRIZIONE PARTICOLAREGGIATA</b>	Presenza in vari corridoi di materiale vario depositato al di sopra delle armadiature; sovrapposizione di scaffalature con altezza > 2,00 metri							
	MISURE DA ATTUARSI							
<b>TRANSITORIE</b>								
<b>DA PIANIFICARE</b>	Spostare a terra gli scaffali posti in alto. Spostare il materiale in luogo idoneo, sui ripiani.							
<b>ORGANIZZATIVE</b>

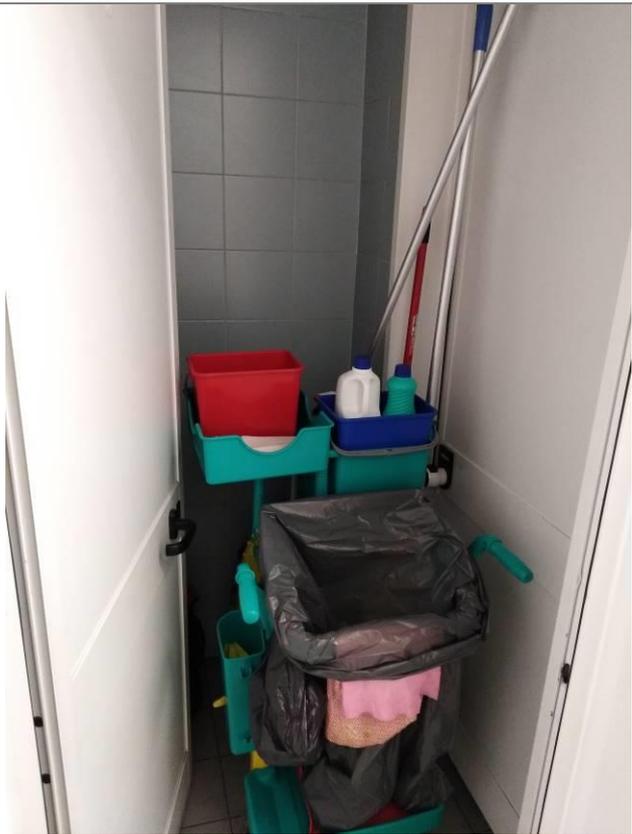
<b>DESCRIZIONE PARTICOLAREGGIATA</b>	Presenza di carrello delle pulizie con sostanze chimiche detergenti varie posizionato all'esterno del ripostiglio							
	MISURE DA ATTUARSI							
<b>TRANSITORIE</b>								
<b>DA PIANIFICARE</b>	Spostare il carrello all'interno del ripostiglio in modo che rimanga chiuso							
<b>ORGANIZZATIVE</b>

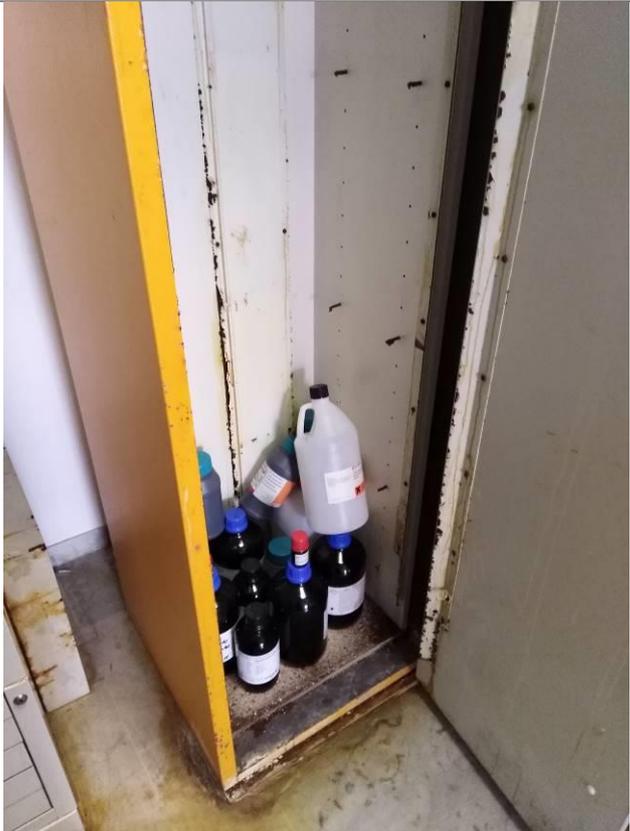
<b>DESCRIZIONE PARTICOLAREGGIATA</b>	Presenza di armadio contenente sostanze chimiche aperto							
	MISURE DA ATTUARSI							
<b>TRANSITORIE</b>	Spostare i reagenti in luogo idoneo							
<b>DA PIANIFICARE</b>	Sostituzione dell'armadio danneggiato con nuovo idoneo							
<b>ORGANIZZATIVE</b>

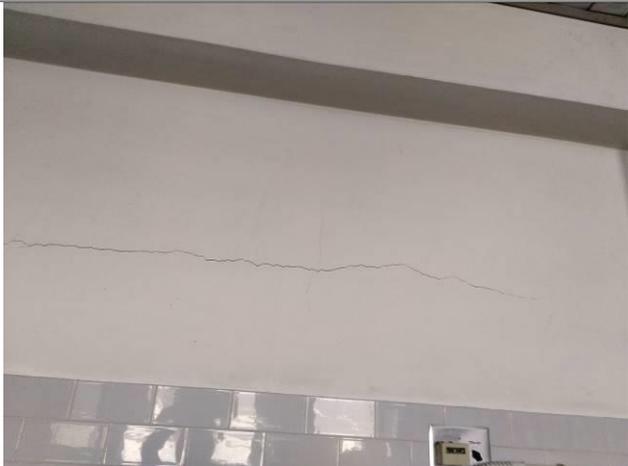
RIFERIMENTO PLANIMETRICO				LIV.	Piano 4	ST.	Lab. IV.01
<b>RISCHIO: P x D =R</b>	2	3	6	PRIORITÀ	P4			
<b>FONTI DI RISCHIO</b>	Lesioni e/o faticenze							
<b>CATEGORIA E TIPOLOGIA DI RISCHIO</b>	Caratteristiche igienico strutturali degli ambienti							
<b>NON CONFORMITÀ</b>	Presenza di crepa

<b>DESCRIZIONE PARTICOLAREGGIATA</b>	Presenza di crepa nell'intonaco, in fase di distacco							
	MISURE DA ATTUARSI							
<b>TRANSITORIE</b>	Vietare l'utilizzo del banco sottostante la crepa							
<b>DA PIANIFICARE</b>	Individuare le cause del fenomeno, se legate ad infiltrazioni o a caratteristiche proprie degli elementi in laterizio Procedere all'effettuazione dei necessari interventi di adeguamento.							
<b>ORGANIZZATIVE</b>

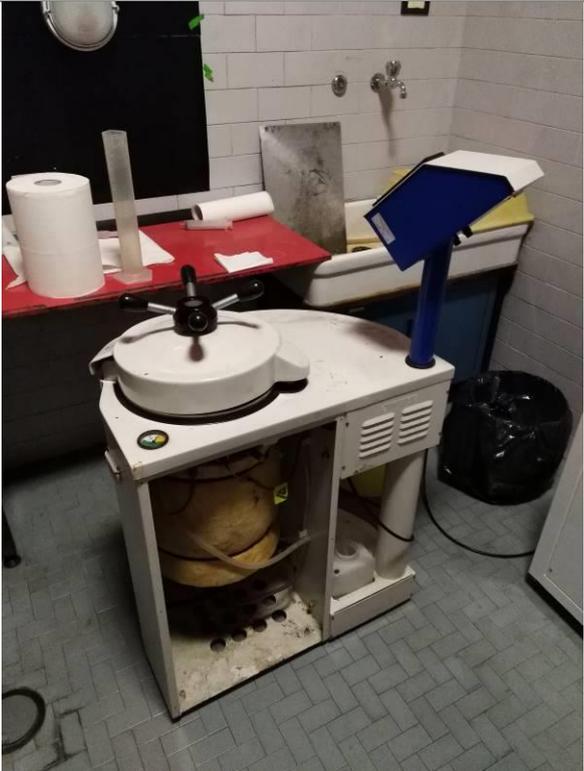
RIFERIMENTO PLANIMETRICO				LIV.	Piano 5	ST.	Lab. V.26
<b>RISCHIO: P x D =R</b>	3	3	9	PRIORITÀ	P2			
<b>FRONTE DI RISCHIO</b>	Elettrodomestici-impianto elettrico							
<b>CATEGORIA E TIPOLOGIA DI RISCHIO</b>	Incendio, utilizzo materiale non manutenzionato (Elettrocuzione)							
<b>NON CONFORMITÀ</b>	Presenza di ultracentrifuga da smaltire							
<b>DESCRIZIONE PARTICOLAREGGIATA</b>	Presenza di ultracentrifuga da smaltire

MISURE DA ATTUARSI							
<b>TRANSITORIE</b>	Eliminare l'apparecchio							
<b>DA PIANIFICARE</b>	Eliminare l'apparecchio							
<b>ORGANIZZATIVE</b>

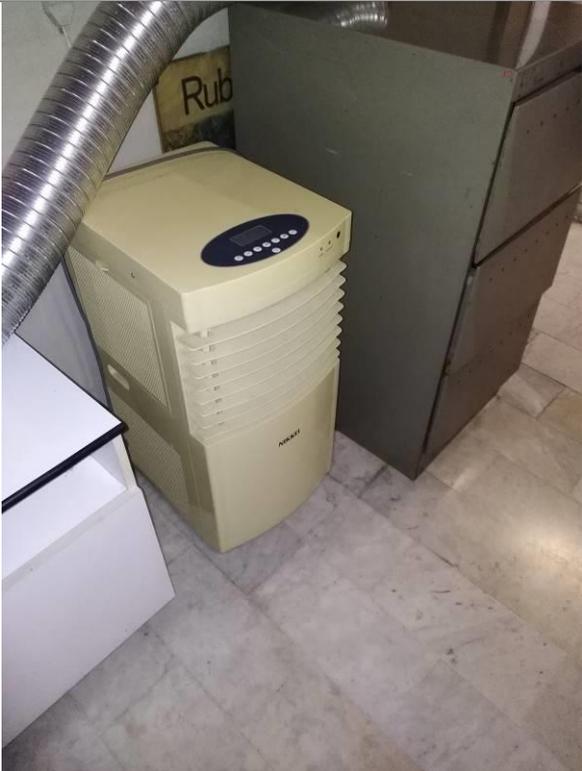
Presenza di un vecchio condizionatore portatile presumibilmente non mantenuto e non funzionante							
	MISURE DA ATTUARSI							
<b>TRANSITORIE</b>	Eliminare l'apparecchio							
<b>DA PIANIFICARE</b>	Adeguare la climatizzazione centralizzata							
<b>ORGANIZZATIVE</b>

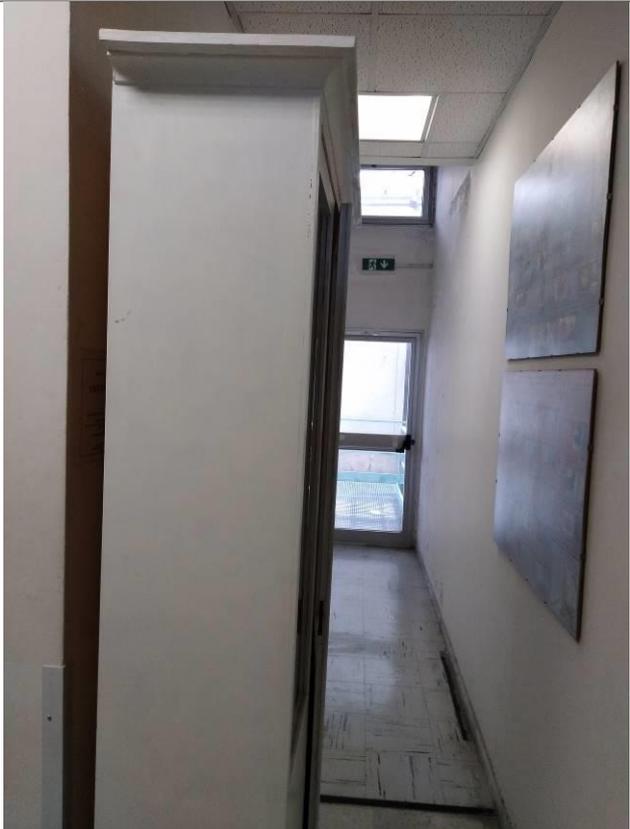
RIFERIMENTO PLANIMETRICO				LIV.	Piano 6	ST.	corridoio
<b>RISCHIO: P x D =R</b>	2	2	4	PRIORITÀ	P3			
<b>FONTE DI RISCHIO</b>	Oggetti/Mobilio							
<b>CATEGORIA E TIPOLOGIA DI RISCHIO</b>	Ostruzione vie di fuga							
<b>NON CONFORMITÀ</b>	Presenza di armadio

<b>DESCRIZIONE PARTICOLAREGGIATA</b>	Nel corridoio che conduce ad un'uscita di emergenza vi è un armadio da smaltire che intralcia la fuga							
	MISURE DA ATTUARSI							
<b>TRANSITORIE</b>	Spostare l'armadio							
<b>DA PIANIFICARE</b>	Smaltire i rifiuti il prima possibile							
<b>ORGANIZZATIVE</b>

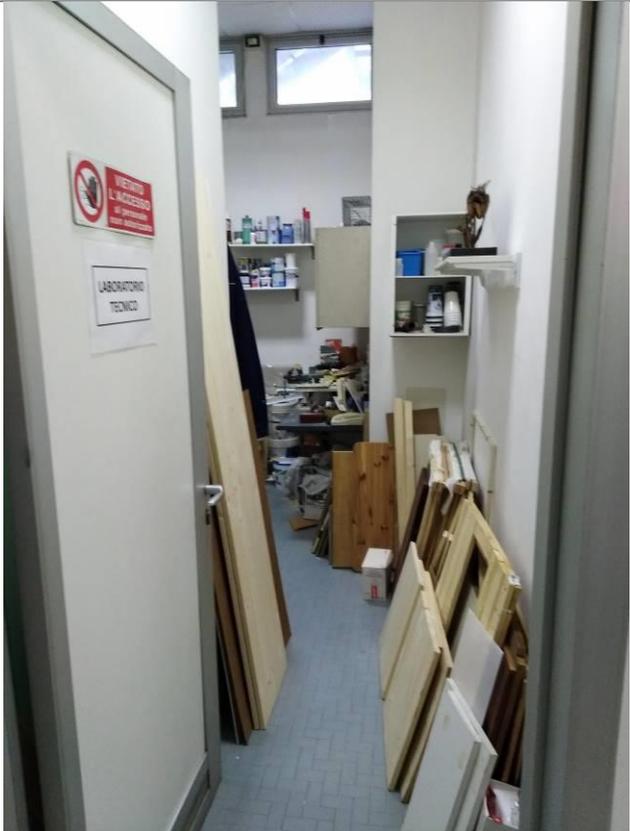
RIFERIMENTO PLANIMETRICO				LIV.	Piano 6	ST.	VI.15
<b>RISCHIO: P x D =R</b>	2	2	4	PRIORITÀ	P3			
<b>FRONTE DI RISCHIO</b>	Oggetti/Mobilio							
<b>CATEGORIA E TIPOLOGIA DI RISCHIO</b>	Ostruzione vie di fuga							
<b>NON CONFORMITÀ</b>	Presenza di materiale							
<b>DESCRIZIONE PARTICOLAREGGIATA</b>	Nel laboratorio tecnico vi sono materiali che intralciano la fuga

MISURE DA ATTUARSI							
<b>TRANSITORIE</b>	Spostare i materiali							
<b>DA PIANIFICARE</b>	Smaltire i rifiuti il prima possibile, riordinare gli spazi							
<b>ORGANIZZATIVE</b>

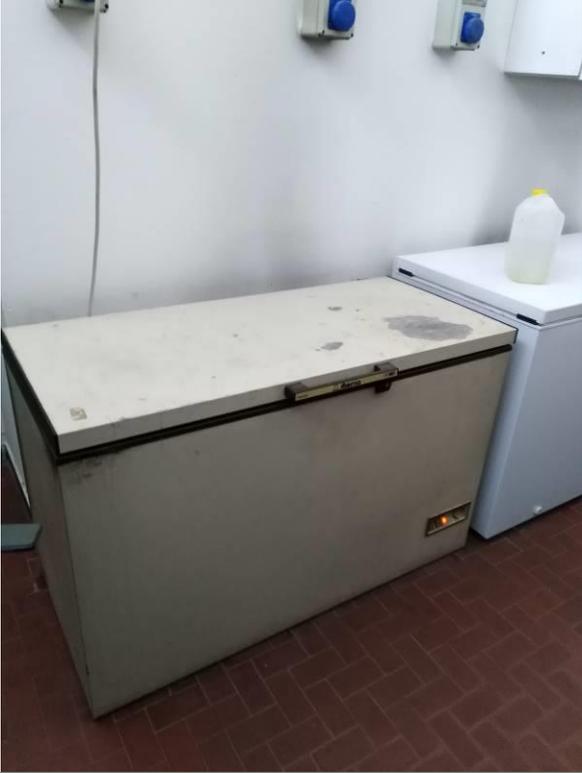
<b>DESCRIZIONE PARTICOLAREGGIATA</b>	Presenza di congelatori presumibilmente non mantenuti; assenza di etichettatura per indicarne il contenuto (anche parziale)						
	MISURE DA ATTUARSI						
<b>TRANSITORIE</b>	Apporre etichette del contenuto						
<b>DA PIANIFICARE</b>	Manutenzione programmata dell'apparecchio, sostituzione degli apparecchi vecchi e inadeguati						
<b>ORGANIZZATIVE</b>

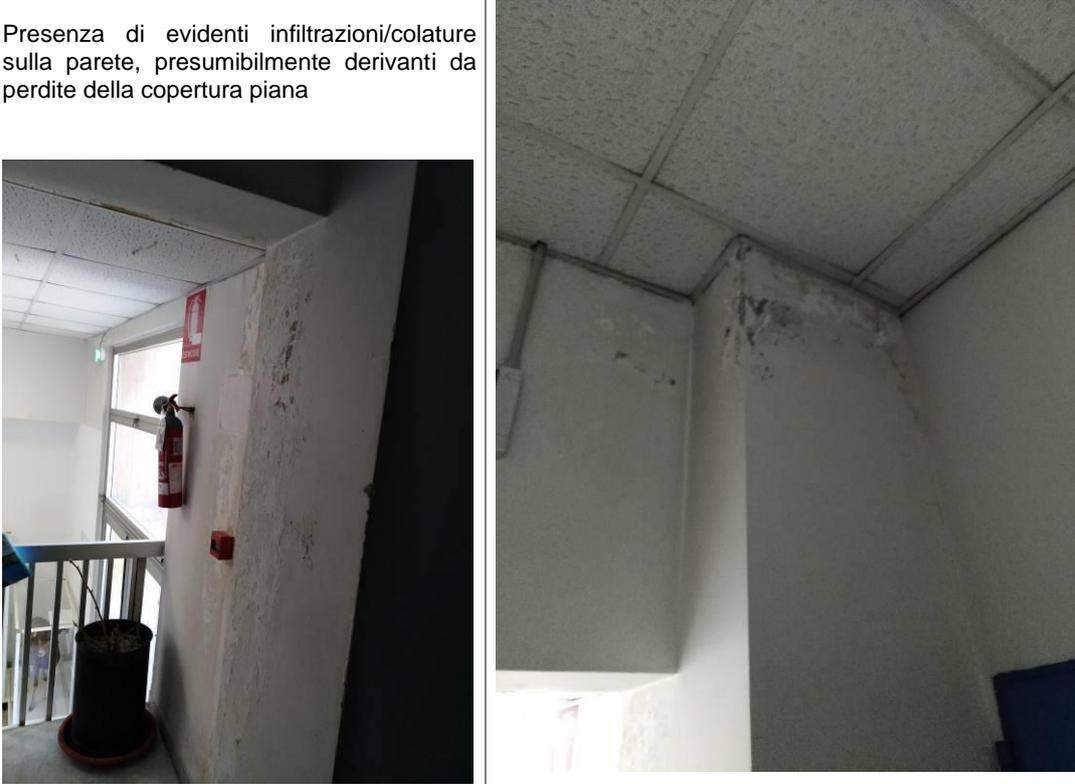
RIFERIMENTO PLANIMETRICO			LIV.	Piano 7	ST.	VII.12
RISCHIO: $P \times D = R$	2	3	6	PRIORITY		P3	
FONTE DI RISCHIO	Infiltrazioni						
CATEGORIA E TIPOLOGIA DI RISCHIO	Microclima – rischio microbiologico						
NON CONFORMITÀ	Presenza di infiltrazioni						
DESCRIZIONE PARTICOLAREGGIATA	Presenza di evidenti infiltrazioni/colature sulla parete, presumibilmente derivanti da perdite della copertura piana

MISURE DA ATTUARSI						
TRANSITORIE							
DA PIANIFICARE	Manutenzione del tetto già programmata. Rifacimento degli intonaci da eseguirsi a cause risolte						
ORGANIZZATIVE
