# **DOCUMENTO DI VALUTAZIONE DEI RISCHI**

## **Relazione Tecnica della Sicurezza**

<b>UNIVERSITÀ DEGLI STUDI DI GENOVA</b>	
<b>Ente/Amm.ne</b>	<b>UNIVERSITÀ DEGLI STUDI DI GENOVA</b>		
<b>Plesso</b>	Dipartimento di Scienze della Terra dell'Ambiente e della Vita- DISTAV Corso Europa, 26 - 16132 Genova	<b>ID</b>	UP01 - ED 33

15/06/2020

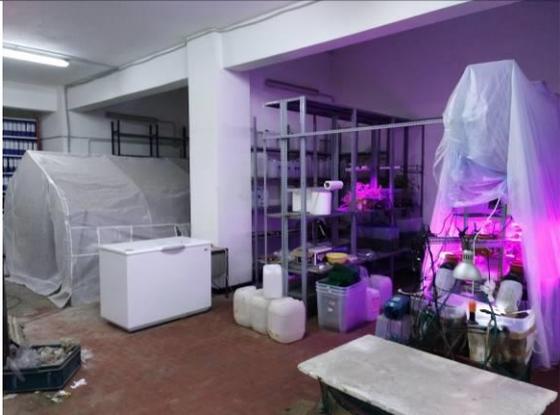
RIFERIMENTO PLANIMETRICO		LIV.	Piano -2	ST.	SF.01
RISCHIO: <b>P x D =R</b>	2   2   4	PRIORITÀ	P4			
FONTI DI RISCHIO	Usi promiscui					
CATEGORIA E TIPOLOGIA DI RISCHIO	Requisiti dei luoghi di lavoro					
NON CONFORMITÀ	Destinazione dei locali non definita					
DESCRIZIONE PARTICOLAREGGIATA	<p>È in atto la divisione della stanza in due separate, in uso a diversi dipartimenti</p>

MISURE DA ATTUARSI					
TRANSITORIE						
DA PIANIFICARE	Completare la divisione, eliminare il materiale non utilizzato, mettere in sicurezza gli scaffali, informare sulle modalità di accesso il personale autorizzato.					
ORGANIZZATIVE

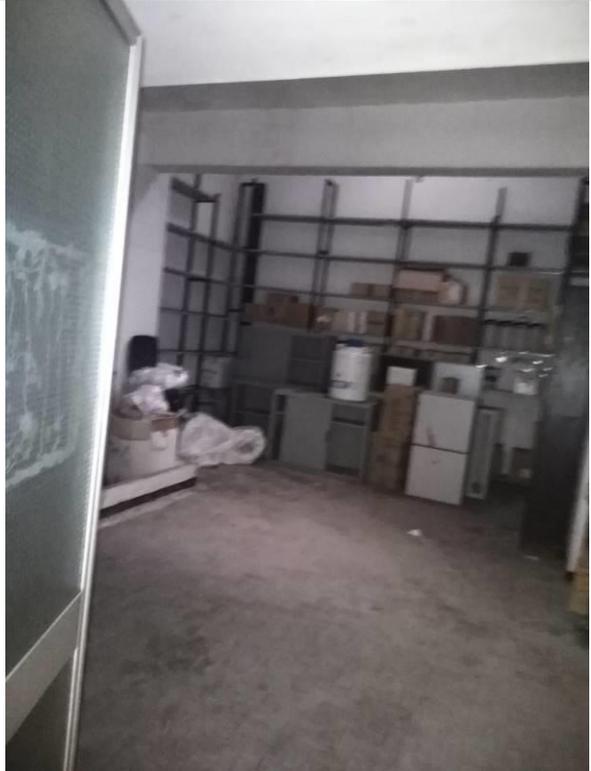
RIFERIMENTO PLANIMETRICO	LIV	Piano	ST.	varie
<b>RISCHIO: P x D =R</b>	2   2   4	PRIORITÀ			P3
<b>FONTE DI RISCHIO</b>	Scaffalature, presenza di materiale da smaltire				
<b>CATEGORIA E TIPOLOGIA DI RISCHIO</b>	Caratteristiche igienico strutturali degli ambienti				
<b>NON CONFORMITÀ</b>	Scaffali per i quali non esiste la cartellonistica relativa al carico massimo sopportabile. Materiali accatastati da smaltire				
<b>DESCRIZIONE PARTICOLAREGGIATA</b>	<p>In nessuno scaffale è presente la cartellonistica relativa al carico massimo sopportabile.            Presenza di materiale (cartaceo, macchinari, imballaggi, etc) destinato allo smaltimento, ma ancora presente nella struttura</p>

MISURE DA ATTUARSI				
<b>TRANSITORIE</b>	Informare il personale del rischio presente				
<b>DA PIANIFICARE</b>	Provvedere fornire la cartellonistica facendo tutte le valutazioni necessarie. Smaltire tutti i rifiuti. Smaltire gli scaffali non idonei

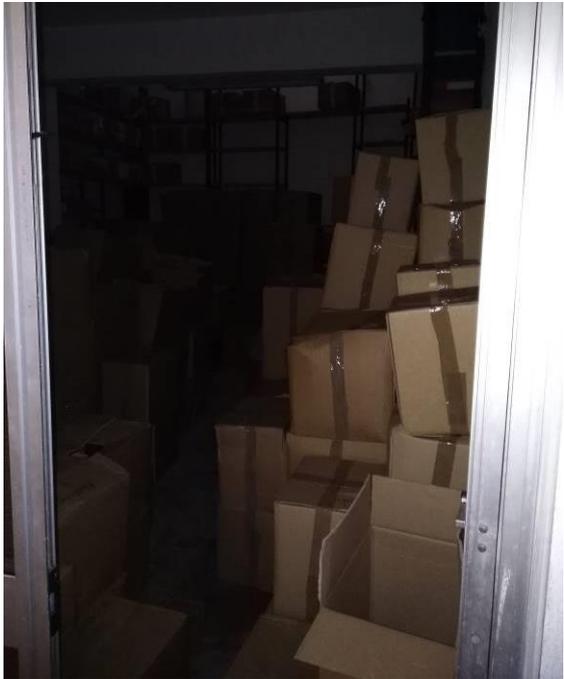
RIFERIMENTO PLANIMETRICO			LIV.	Piano -2	ST.	SF.35
RISCHIO: <b>P x D =R</b>	2	2	4	PRIORITÀ	P2		
FONTE DI RISCHIO	Materiale accatastato						
CATEGORIA E TIPOLOGIA DI RISCHIO	Rischio incendio, caduta materiale dall'alto						
NON CONFORMITÀ	Locale non idoneo usato come magazzino						
DESCRIZIONE PARTICOLAREGGIATA	<p>Numerosi scatoloni provenienti dallo sgombero della villa S. Margherita sono stati impilati in modo pericoloso fino a saturare la stanza. Sussiste il pericolo di crollo delle cataste e degli scaffali, inoltre il carico d'incendio è elevato</p>

MISURE DA ATTUARSI						
TRANSITORIE	Divieto di accesso alla stanza a persone sole. Informare il personale dei rischi.						
DA PIANIFICARE	Sgomberare completamente gli scatoloni, provvedere ad eliminare il materiale inutilizzato. Dotare la stanza di scaffalature idonee, correttamente ancorate alle pareti e con cartelli di carico massimo esposti in modo visibile, in modo da archiviare il materiale in sicurezza.

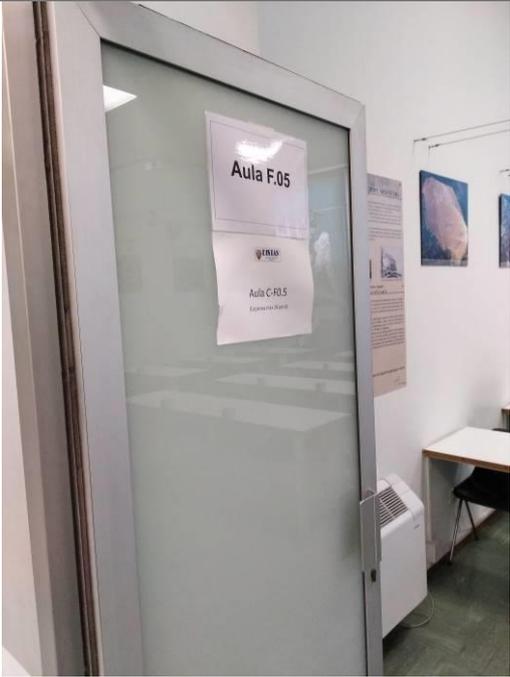
RIFERIMENTO PLANIMETRICO				LIV.	Piano -1	ST.	Aule F.02, F.05
RISCHIO: $P \times D = R$	3	3	9	PRIORITÀ	P2			
Fonte di rischio	Maniglioni antipanico							
CATEGORIA E TIPOLOGIA DI RISCHIO	Gestione delle emergenze							
NON CONFORMITÀ	Mancanza di maniglioni antipanico							
DESCRIZIONE PARTICOLAREGGIATA	<p>Non sono presenti maniglioni antipanico sulla porta di esodo che consente l'uscita dalle aule</p>

MISURE DA ATTUARSI							
TRANSITORIE								
DA PIANIFICARE	Fornire e dotare tale porta di maniglioni antipanico mancanti							
ORGANIZZATIVE

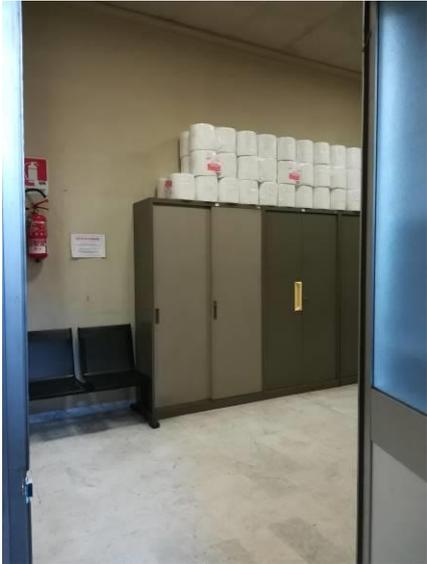
RIFERIMENTO PLANIMETRICO				LIV.	Piano -1	ST.	corridoi
<b>RISCHIO: P x D =R</b>	2	2	4	PRIORITÀ	P3			
<b>FONTE DI RISCHIO</b>	Armadiature							
<b>CATEGORIA E TIPOLOGIA DI RISCHIO</b>	Requisiti dei luoghi di lavoro, caduta di materiale dall'alto							
<b>NON CONFORMITÀ</b>	Materiale stoccato sopra gli scaffali

<b>DESCRIZIONE PARTICOLAREGGIATA</b>	Presenza in vari corridoi di materiale vario depositato al di sopra delle armadiature							
	MISURE DA ATTUARSI							
<b>TRANSITORIE</b>								
<b>DA PIANIFICARE</b>	Spostare il materiale in luogo idoneo, sui ripiani.							
<b>ORGANIZZATIVE</b>

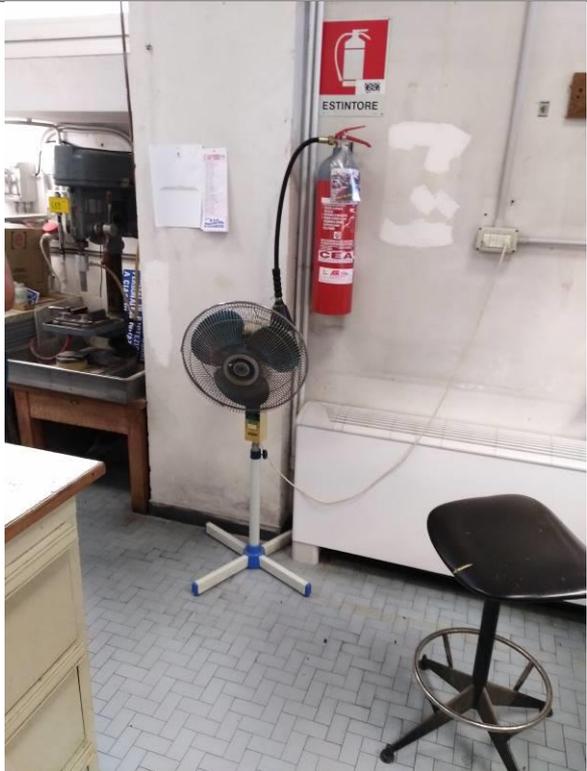
RIFERIMENTO PLANIMETRICO					LIV.	Piano -1	ST.	Lab. LPRM F.14
<b>RISCHIO: P x D =R</b>	2	3	6	PRIORITÀ	P2				
<b>FRONTE DI RISCHIO</b>	Elettrodomestici-impianto elettrico								
<b>CATEGORIA E TIPOLOGIA DI RISCHIO</b>	Elettrocuzione								
<b>NON CONFORMITÀ</b>	Presenza di ventilatore datato								
<b>DESCRIZIONE PARTICOLAREGGIATA</b>	Presenza di un vecchio ventilatore presumibilmente non mantenuto

MISURE DA ATTUARSI								
<b>TRANSITORIE</b>	Manutenzione dell'apparecchio								
<b>DA PIANIFICARE</b>	Adeguare la climatizzazione centralizzata								
<b>ORGANIZZATIVE</b>	Programmare la manutenzione periodica dell'elettrodomestico oppure eliminarlo

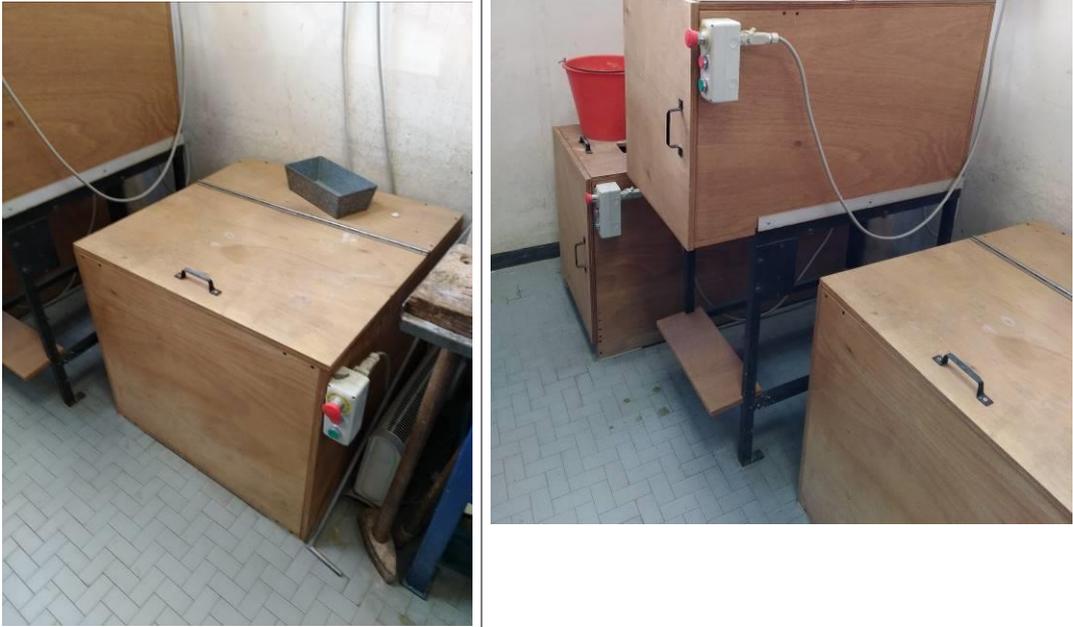
RIFERIMENTO PLANIMETRICO				LIV.	Piano -1	ST.	Lab. LPRM F.13
RISCHIO: $P \times D = R$	3	3	9	PRIORITÀ	P2			
FONTE DI RISCHIO	Impianto elettrico, sicurezza dei lavoratori							
CATEGORIA E TIPOLOGIA DI RISCHIO	Sicurezza delle macchine							
NON CONFORMITÀ	Nuove certificazioni degli adeguamenti delle macchine non visionabili							
DESCRIZIONE PARTICOLAREGGIATA	<p>Le attrezzature presenti (tagliatrice, levigatrice, segatrice) sono state modificate in modo da implementarne la sicurezza. Le nuove certificazioni degli adeguamenti non sono visionabili al momento</p>

MISURE DA ATTUARSI							
TRANSITORIE	Ricerca dei documenti							
DA PIANIFICARE	Reperire e posizionare in luogo facilmente consultabile le certificazioni degli adeguamenti ai RES per le macchine utensili presenti e le relative schede dei macchinari.							
ORGANIZZATIVE

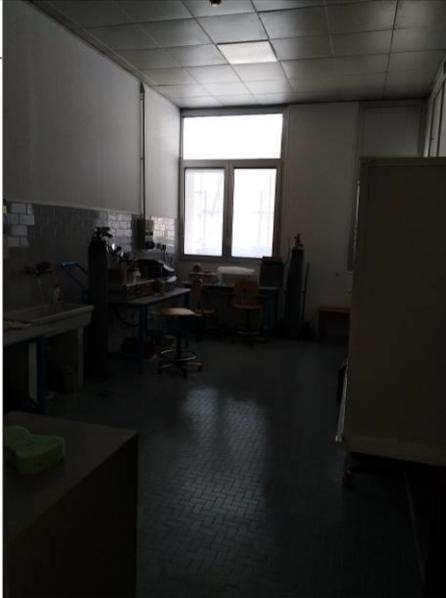
RIFERIMENTO PLANIMETRICO			LIV.	Piano 1	ST.	Lab. XRD I.09
<b>RISCHIO: P x D =R</b>	2	3	6	PRIORITÀ	P2		
<b>FONTE DI RISCHIO</b>	Aerazione dei locali						
<b>CATEGORIA E TIPOLOGIA DI RISCHIO</b>	Caratteristiche igienico strutturali degli ambienti						
<b>NON CONFORMITÀ</b>	Aerazione dei locali di lavoro ove presenti bombole						
<b>DESCRIZIONE PARTICOLAREGGIATA</b>	<p>Sono presenti bombole presso il laboratorio di diffrattometria a raggi X, è assente la ventilazione continua del locale</p>

MISURE DA ATTUARSI						
<b>TRANSITORIE</b>	Informare il personale del rischio presente						
<b>DA PIANIFICARE</b>	Occorre predisporre, come in altri casi ed in altri laboratori è stato effettuato, foro nella parete perimetrale che affaccia verso l'esterno dotato di ventilatore automatico che consente il ricambio d'aria continuativo ed automatico						
<b>ORGANIZZATIVE</b>

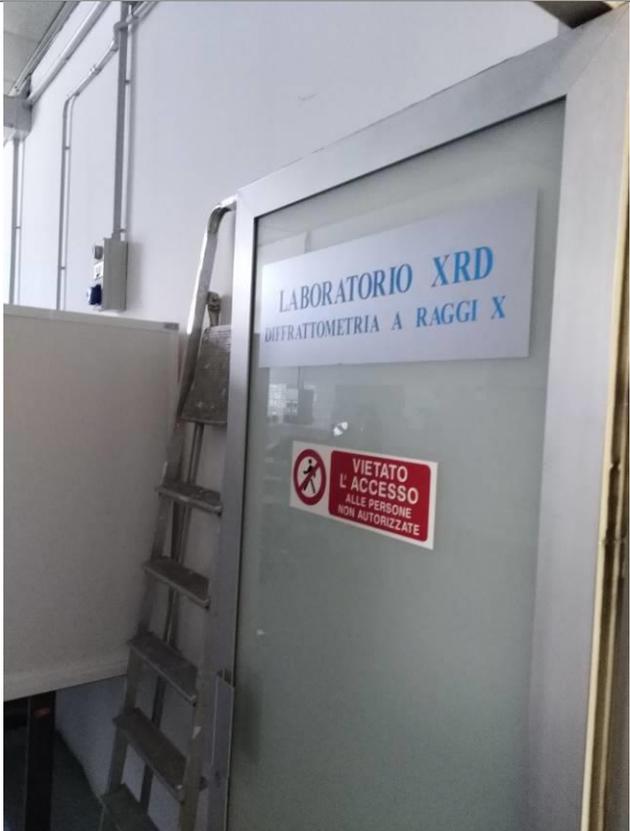
RIFERIMENTO PLANIMETRICO			LIV.	Piano 1	ST.	Lab. XRD I.09
<b>RISCHIO: P x D =R</b>	1	3	3	PRIORITÀ	P3		
<b>FONTE DI RISCHIO</b>	Scala portatile						
<b>CATEGORIA E TIPOLOGIA DI RISCHIO</b>	Caduta dall'alto						
<b>NON CONFORMITÀ</b>	Utilizzo da personale non formato						
<b>DESCRIZIONE PARTICOLAREGGIATA</b>	<p>Nel laboratorio è presente una scala doppia in ferro di libero accesso e senza conformità CE in vista</p>

MISURE DA ATTUARSI						
<b>TRANSITORIE</b>	Spostare la scala in luogo idoneo, a disposizione del solo personale formato						
<b>DA PIANIFICARE</b>	Verificare la conformità alle normative vigenti della scala, eventualmente sostituirla con una idonea						
<b>ORGANIZZATIVE</b>

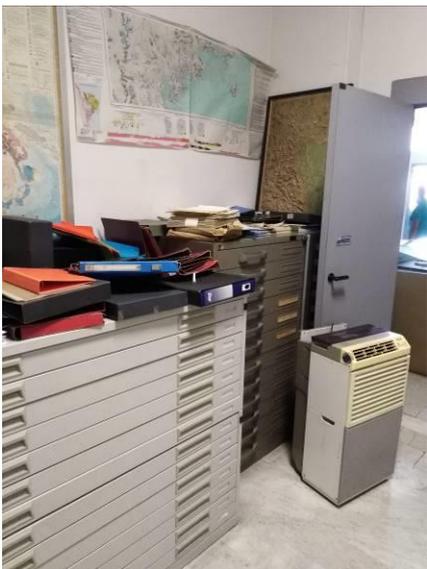
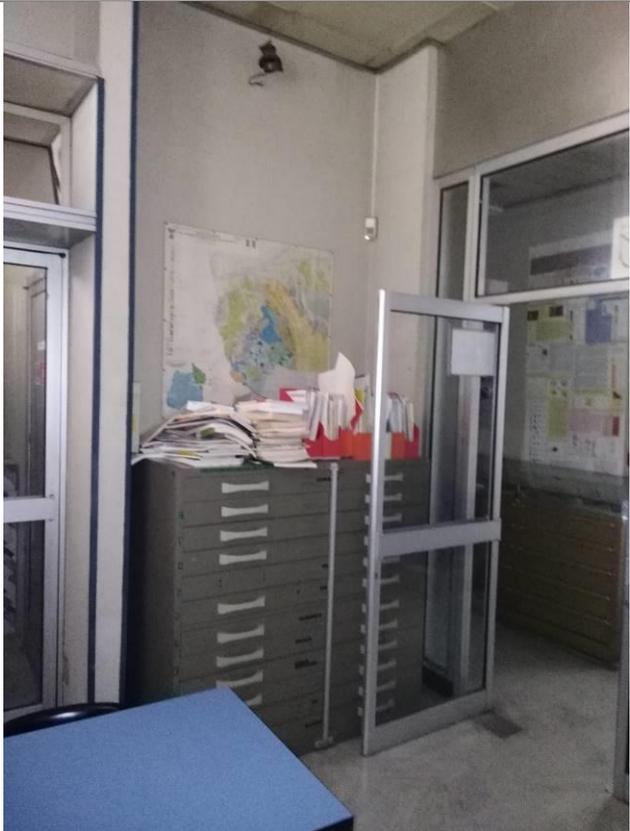
RIFERIMENTO PLANIMETRICO				LIV.	Piano 1	ST.	Corridoi I.28-I.29
<b>RISCHIO: P x D =R</b>	2	2	4	PRIORITÀ		P3		
<b>FRONTE DI RISCHIO</b>	Materiale accatastato							
<b>CATEGORIA E TIPOLOGIA DI RISCHIO</b>	Rischio incendio							
<b>NON CONFORMITÀ</b>	Presenza di materiale infiammabile							
<b>DESCRIZIONE PARTICOLAREGGIATA</b>	<p>Nei corridoi, al di sopra delle cassettiere portamappe e a terra, vi sono accumuli di carte e raccoglitori che aumentano il carico d'incendio</p> <div style="display: flex; justify-content: space-around;">

</div>							
	MISURE DA ATTUARSI							
<b>TRANSITORIE</b>								
<b>DA PIANIFICARE</b>	Smaltire i rifiuti cartacei, sistemare in appositi scaffali i documenti							
<b>ORGANIZZATIVE</b>

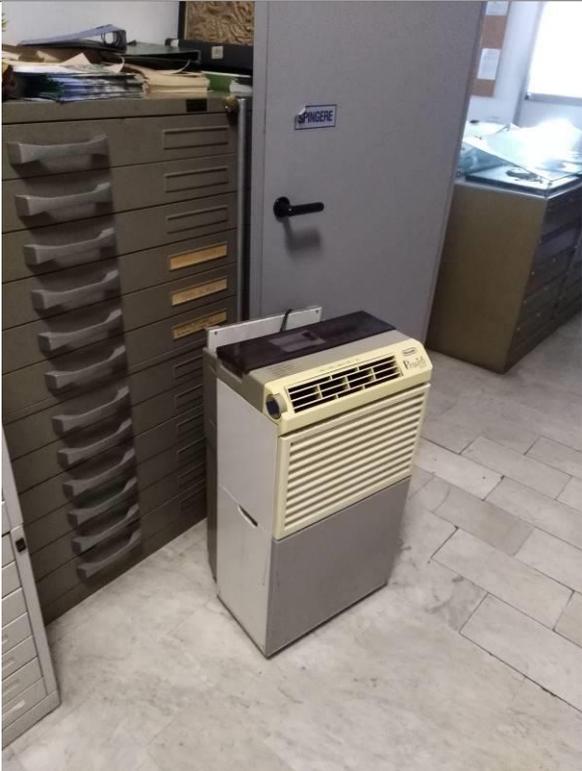
RIFERIMENTO PLANIMETRICO				LIV.	Piano 1	ST.	Corridoio I.28
<b>RISCHIO: P x D =R</b>	2	3	6	PRIORITÀ	P2			
<b>Fonte di rischio</b>	Elettrodomestici-impianto elettrico							
<b>CATEGORIA E TIPOLOGIA DI RISCHIO</b>	Incendio, utilizzo materiale non manutenzionato (Elettrocuzione)							
<b>NON CONFORMITÀ</b>	Presenza di condizionatore portatile datato							
<b>DESCRIZIONE PARTICOLAREGGIATA</b>	<p>Presenza di un vecchio condizionatore portatile presumibilmente non manutenuto e non funzionante</p>

MISURE DA ATTUARSI							
<b>TRANSITORIE</b>	Eliminare l'apparecchio							
<b>DA PIANIFICARE</b>	Adeguare la climatizzazione centralizzata							
<b>ORGANIZZATIVE</b>

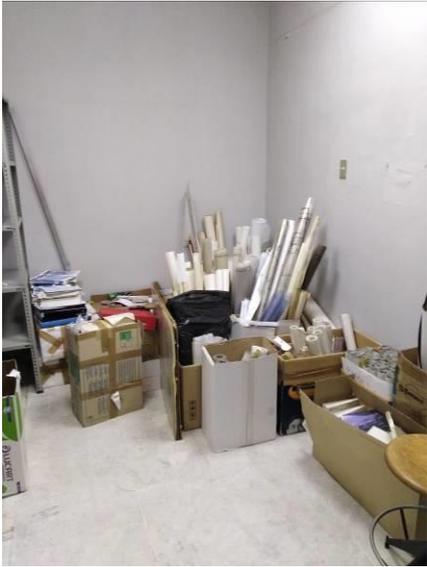
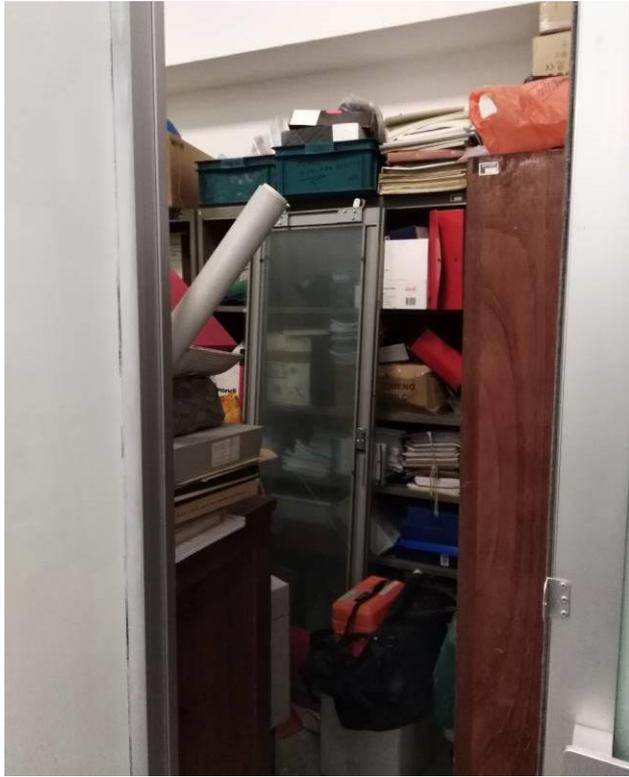
RIFERIMENTO PLANIMETRICO				LIV.	Piano 2	ST.	varie
<b>RISCHIO: P x D =R</b>	2	2	4	PRIORITÀ	P3			
<b>FONTE DI RISCHIO</b>	Materiale accatastato							
<b>CATEGORIA E TIPOLOGIA DI RISCHIO</b>	Rischio incendio							
<b>NON CONFORMITÀ</b>	Presenza di materiale infiammabile							
<b>DESCRIZIONE PARTICOLAREGGIATA</b>	I depositi sono pieni di carta da smaltire e/o da riporre adeguatamente negli scaffali

MISURE DA ATTUARSI							
<b>TRANSITORIE</b>								
<b>DA PIANIFICARE</b>	Smaltire i rifiuti cartacei, sistemare in appositi scaffali i documenti							
<b>ORGANIZZATIVE</b>

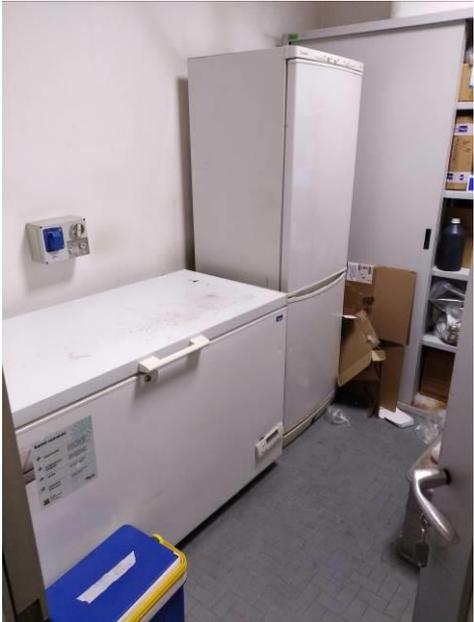
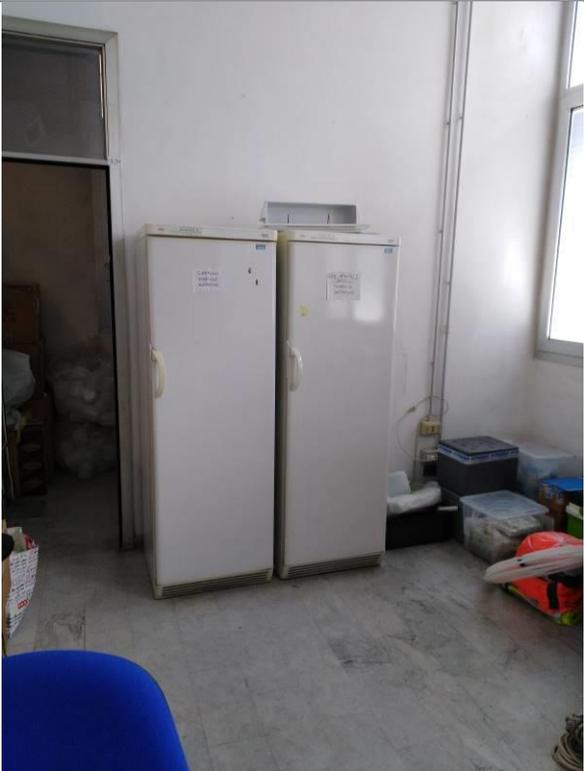
RIFERIMENTO PLANIMETRICO				LIV.	Piano 2	ST.	II.06 e altre
<b>RISCHIO: P x D =R</b>	2	3	6	PRIORITÀ	P3			
<b>FRONTE DI RISCHIO</b>	Elettrodomestici-impianto elettrico							
<b>CATEGORIA E TIPOLOGIA DI RISCHIO</b>	Incendio, utilizzo materiale non mantenuto (Elettrocuzione)							
<b>NON CONFORMITÀ</b>	Presenza di frigoriferi di uso domestico non etichettati							
<b>DESCRIZIONE PARTICOLAREGGIATA</b>	Presenza di frigoriferi presumibilmente non mantenuti; assenza di etichettatura per indicarne il contenuto (anche parziale)

MISURE DA ATTUARSI							
<b>TRANSITORIE</b>	Apporre etichette del contenuto							
<b>DA PIANIFICARE</b>	Manutenzione programmata dell'apparecchio, sostituzione degli apparecchi vecchi e inadeguati							
<b>ORGANIZZATIVE</b>

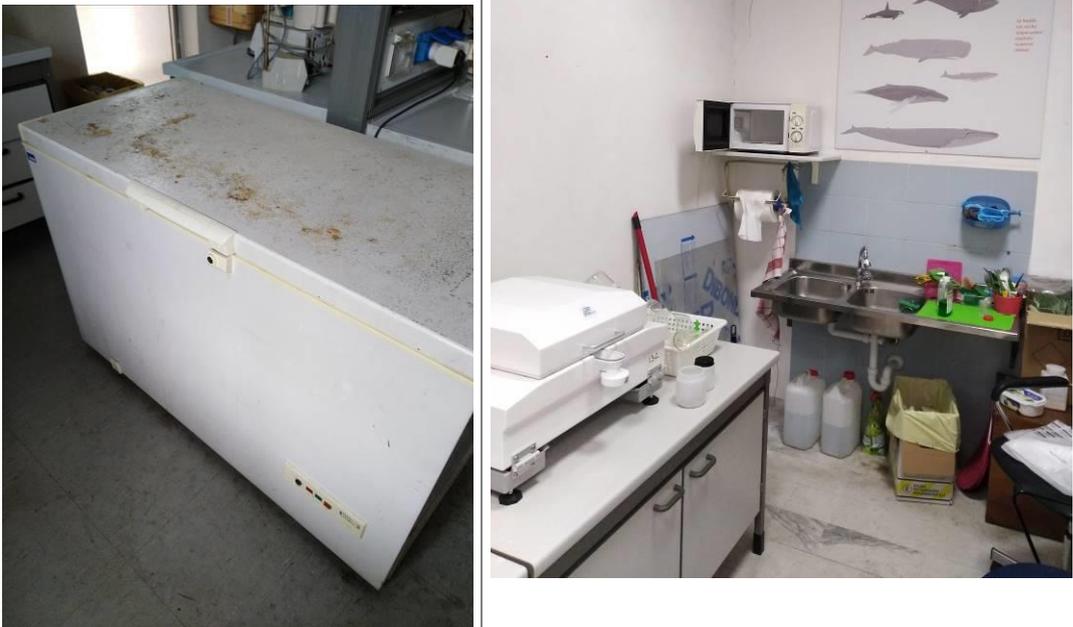
RIFERIMENTO PLANIMETRICO				LIV.	Piano 3	ST.	Lab. III.26-III.06
RISCHIO: $P \times D = R$	2	3	6	PRIORITÀ	P3			
FONTE DI RISCHIO	Elettrodomestici-impianto elettrico							
CATEGORIA E TIPOLOGIA DI RISCHIO	Incendio, utilizzo materiale non manutenzionato (Elettrocuzione)							
NON CONFORMITÀ	Presenza di elettrodomestici di uso domestico							
DESCRIZIONE PARTICOLAREGGIATA	Presenza di congelatore e microonde presumibilmente non mantenuti; assenza di etichettatura del congelatore per indicarne il contenuto (anche parziale)

MISURE DA ATTUARSI							
TRANSITORIE	Apporre etichette del contenuto sul congelatore							
DA PIANIFICARE	Manutenzione programmata degli apparecchi, sostituzione degli apparecchi vecchi e inadeguati							
ORGANIZZATIVE

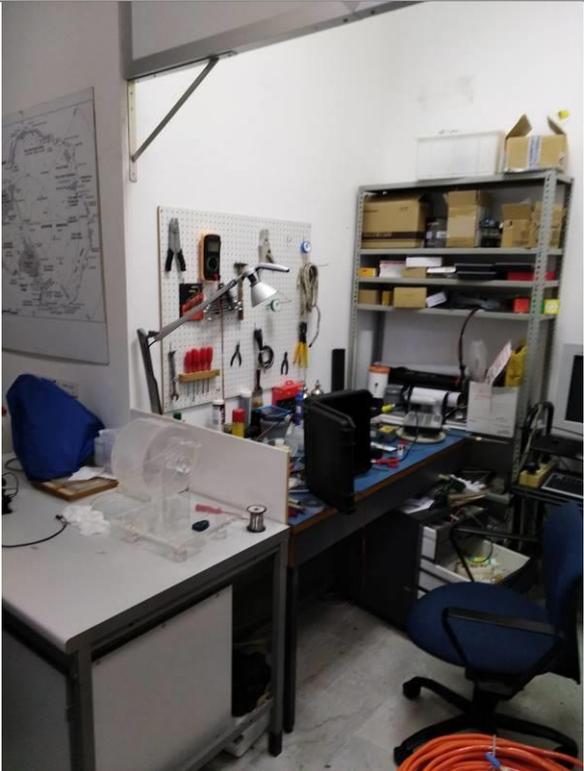
RIFERIMENTO PLANIMETRICO				LIV.	Piano 3	ST.	Lab. III.06	
<b>RISCHIO: P x D =R</b>	2	2	4	PRIORITÀ	P2				
<b>FONTE DI RISCHIO</b>	Attrezzatura manuale								
<b>CATEGORIA E TIPOLOGIA DI RISCHIO</b>	Tagli, abrasioni								
<b>NON CONFORMITÀ</b>	Assenza di spazi adeguati								
<b>DESCRIZIONE PARTICOLAREGGIATA</b>				<p>La parte di banco dedicata ai lavori con attrezzi manuali è inadeguata per mancanza di piani di appoggio e scaffali.</p>

MISURE DA ATTUARSI								
<b>TRANSITORIE</b>	Riordinare								
<b>DA PIANIFICARE</b>	Implementare il mobilio, smaltire o archiviare il materiale non utilizzato								
<b>ORGANIZZATIVE</b>

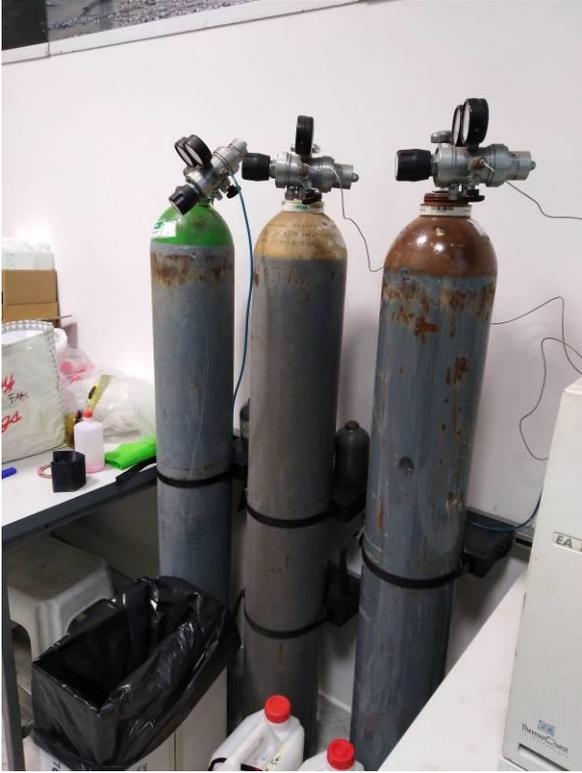
RIFERIMENTO PLANIMETRICO				LIV.	Piano 3	ST.	Lab. III.06
<b>RISCHIO: P x D =R</b>	2	2	4	PRIORITÀ	P2			
<b>FONTE DI RISCHIO</b>	Bombole di aria compressa							
<b>CATEGORIA E TIPOLOGIA DI RISCHIO</b>	Caratteristiche igienico strutturali degli ambienti							
<b>NON CONFORMITÀ</b>	Assenza cartellonistica							
<b>DESCRIZIONE PARTICOLAREGGIATA</b>	<p>Manca il cartello indicante il contenuto ed i rischi sulle bombole di aria compressa</p>

MISURE DA ATTUARSI							
<b>TRANSITORIE</b>								
<b>DA PIANIFICARE</b>	Apporre la cartellonistica							
<b>ORGANIZZATIVE</b>

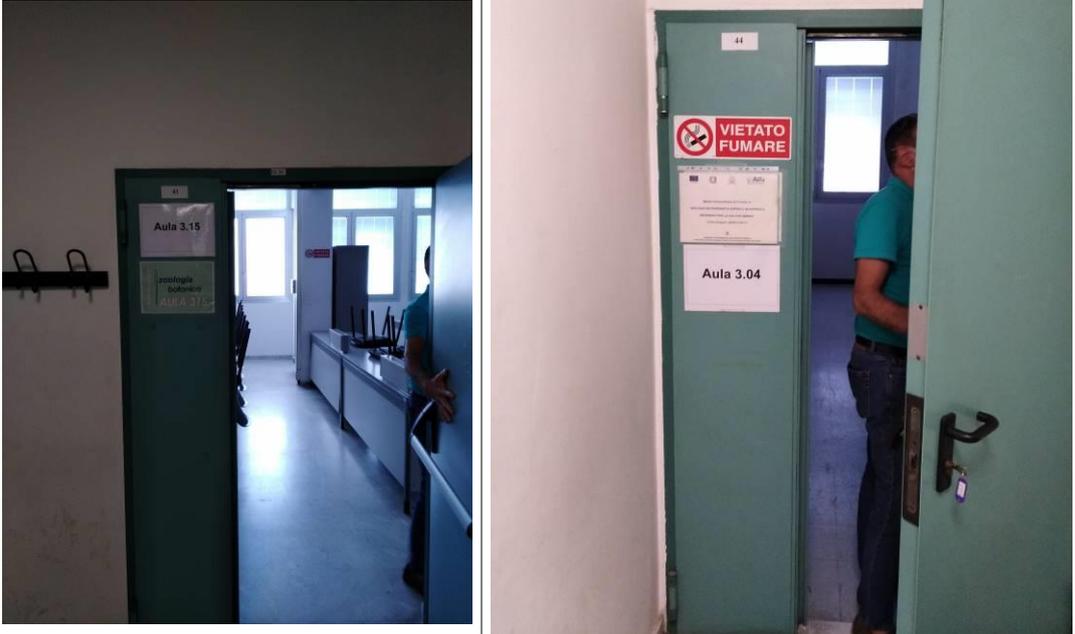
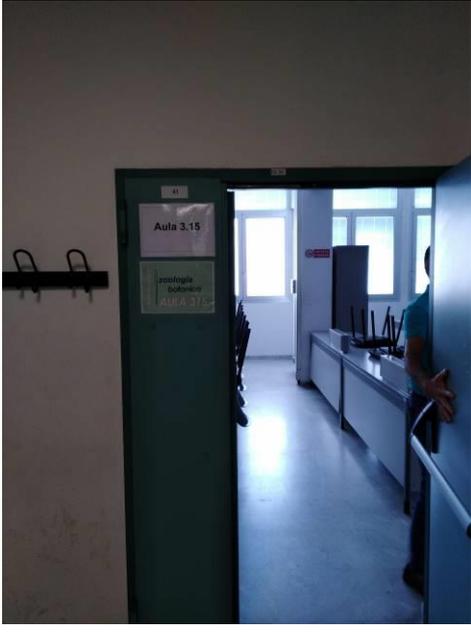
RIFERIMENTO PLANIMETRICO				LIV.	Piano 3	ST.	Aule III.05-III.20
RISCHIO: $P \times D = R$	2	2	4	PRIORITÀ	P2			
FONTE DI RISCHIO	Segnaletica mancante							
CATEGORIA E TIPOLOGIA DI RISCHIO	Sovraffolamento							
NON CONFORMITÀ	Assenza cartello con capienza massima							
DESCRIZIONE PARTICOLAREGGIATA	Manca il cartello indicante la capienza massima dell'aula

MISURE DA ATTUARSI							
TRANSITORIE								
DA PIANIFICARE	Apporre la cartellonistica							
ORGANIZZATIVE

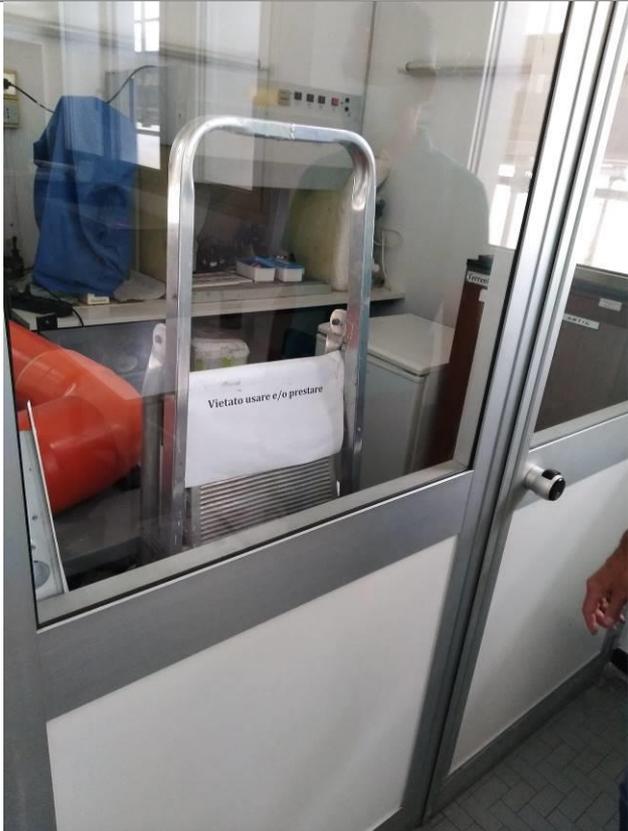
RIFERIMENTO PLANIMETRICO				LIV.	Piano 4	ST.	Lab. VI.01
<b>RISCHIO: P x D =R</b>	1	2	2	PRIORITÀ	P4			
<b>FRONTE DI RISCHIO</b>	Scala portatile							
<b>CATEGORIA E TIPOLOGIA DI RISCHIO</b>	Caduta dall'alto							
<b>NON CONFORMITÀ</b>	Utilizzo da personale non formato							
<b>DESCRIZIONE PARTICOLAREGGIATA</b>	<p>Nel laboratorio è presente una scala doppia in ferro di libero accesso e senza conformità CE in vista</p>

MISURE DA ATTUARSI							
<b>TRANSITORIE</b>	Spostare la scala in luogo idoneo, a disposizione del solo personale formato							
<b>DA PIANIFICARE</b>	Verificare la conformità alle normative vigenti della scala, eventualmente sostituirla con una idonea							
<b>ORGANIZZATIVE</b>

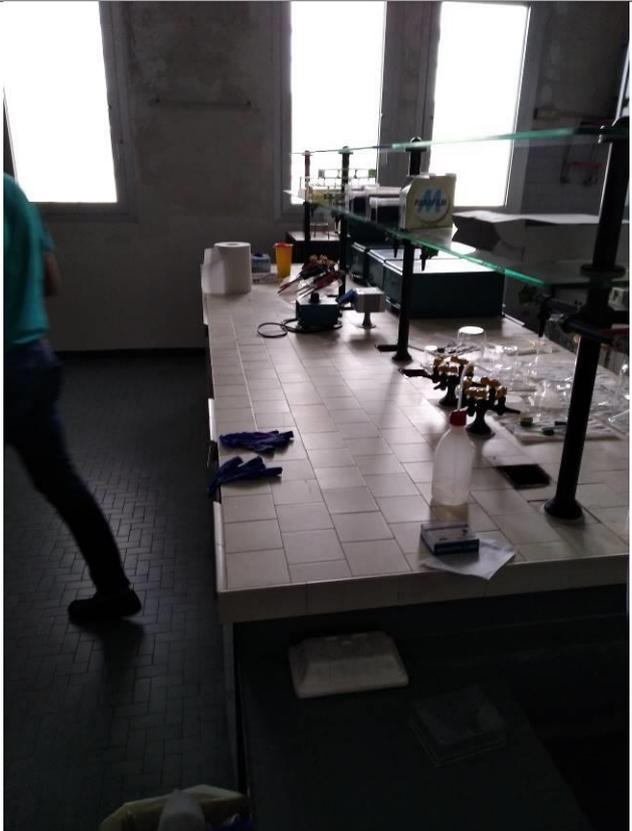
RIFERIMENTO PLANIMETRICO				LIV.	Piano 4	ST.	Lab. VI.01
<b>RISCHIO: P x D =R</b>	1	2	2	PRIORITÀ	P4			
<b>FRONTE DI RISCHIO</b>	DPI non smaltiti							
<b>CATEGORIA E TIPOLOGIA DI RISCHIO</b>	Rischio biologico							
<b>NON CONFORMITÀ</b>	DPI non smaltiti							
<b>DESCRIZIONE PARTICOLAREGGIATA</b>	Sui banchi del laboratorio sono presenti dei guanti usati e non correttamente smaltiti

MISURE DA ATTUARSI							
<b>TRANSITORIE</b>	Smaltire i DPI							
<b>DA PIANIFICARE</b>	Implementare la presenza di contenitori per rifiuti, se il laboratorio ne è carente							
<b>ORGANIZZATIVE</b>

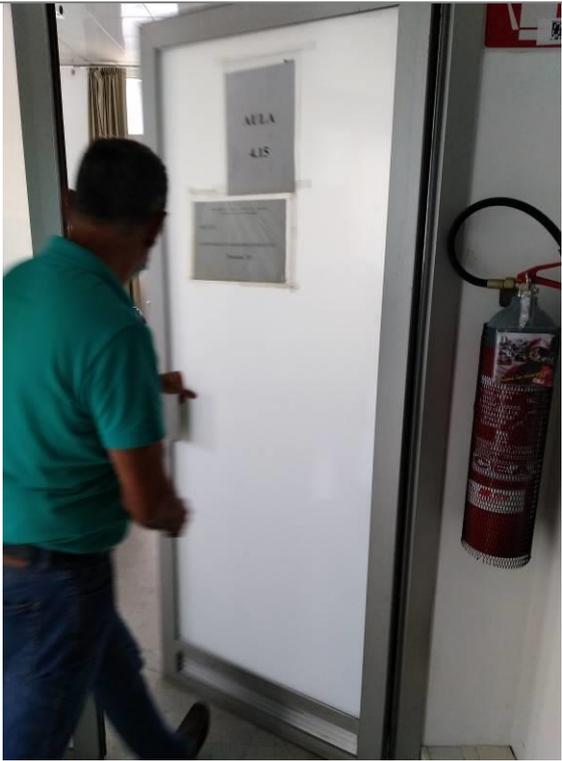
RIFERIMENTO PLANIMETRICO				LIV.	Piano 4	ST.	Aula IV.15
<b>RISCHIO: P x D =R</b>	3	3	9	PRIORITÀ	P2			
<b>FONTE DI RISCHIO</b>	Maniglioni antipanico							
<b>CATEGORIA E TIPOLOGIA DI RISCHIO</b>	Gestione delle emergenze							
<b>NON CONFORMITÀ</b>	Mancanza di maniglioni antipanico							
<b>DESCRIZIONE PARTICOLAREGGIATA</b>	<p>Non sono presenti maniglioni antipanico sulla porta di esodo che consente l'uscita dall'aula</p>

MISURE DA ATTUARSI							
<b>TRANSITORIE</b>								
<b>DA PIANIFICARE</b>	Fornire e dotare tale porta di maniglioni antipanico mancanti							
<b>ORGANIZZATIVE</b>

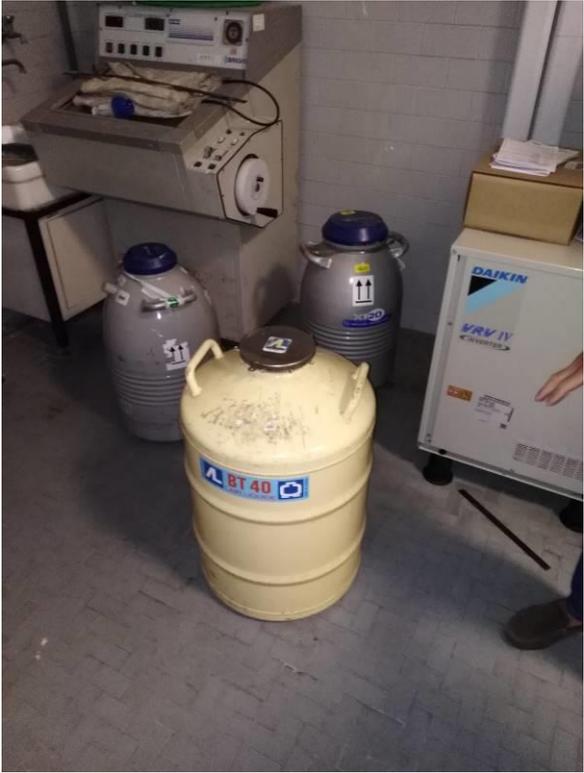
RIFERIMENTO PLANIMETRICO				LIV.	Piano 4	ST.	Aula IV.09
<b>RISCHIO: P x D =R</b>	2	3	6	PRIORITÀ	P2			
<b>FONTE DI RISCHIO</b>	Contenitori di azoto liquido							
<b>CATEGORIA E TIPOLOGIA DI RISCHIO</b>	Asfissia							
<b>NON CONFORMITÀ</b>	Mancanza di sistema di sicurezza							
<b>DESCRIZIONE PARTICOLAREGGIATA</b>	I contenitori al momento sono posati a terra senza ventilazione adeguata

MISURE DA ATTUARSI							
<b>TRANSITORIE</b>	Informare del pericolo il personale							
<b>DA PIANIFICARE</b>	Montare il sistema di sicurezza già acquistato							
<b>ORGANIZZATIVE</b>

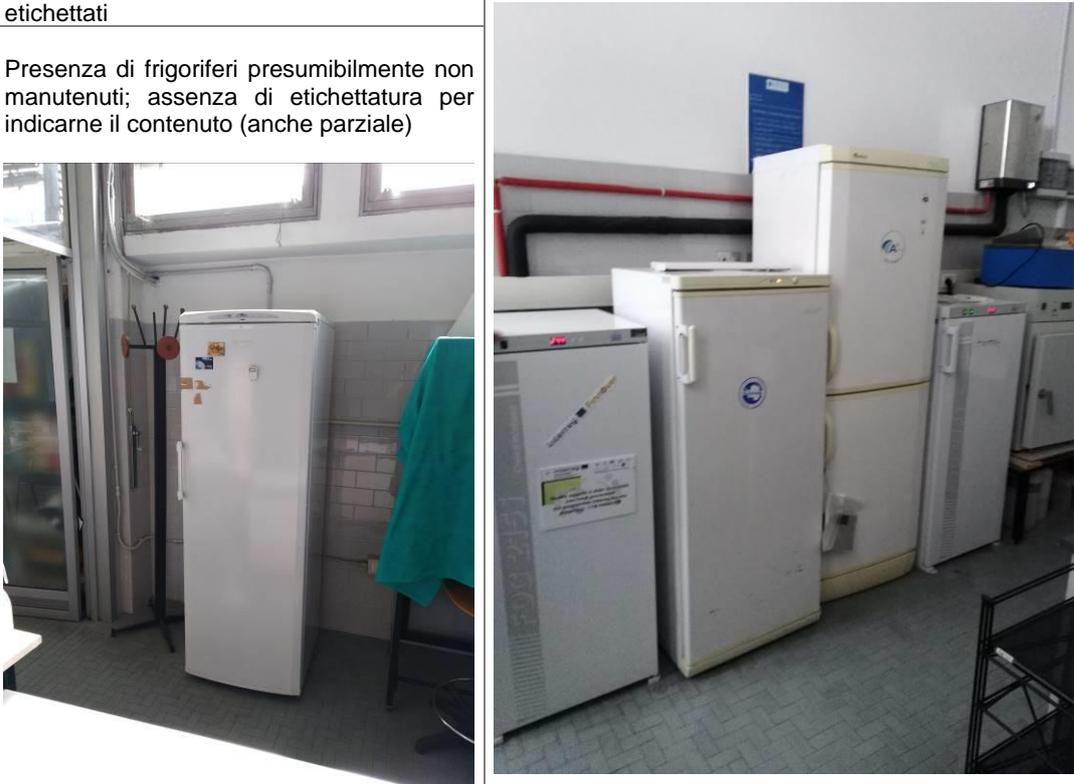
RIFERIMENTO PLANIMETRICO				LIV.	Piano 4	ST.	IV.21-IV.22 e altre
RISCHIO: <b>P x D =R</b>	2	3	6	PRIORITÀ	P3			
FONTI DI RISCHIO	Elettrodomestici-impianto elettrico							
CATEGORIA E TIPOLOGIA DI RISCHIO	Incendio, utilizzo materiale non manutenzionato (Elettrocuzione)							
NON CONFORMITÀ	Presenza di frigoriferi di uso domestico non etichettati							
DESCRIZIONE PARTICOLAREGGIATA	Presenza di frigoriferi presumibilmente non mantenuti; assenza di etichettatura per indicarne il contenuto (anche parziale)

MISURE DA ATTUARSI							
TRANSITORIE	Apporre etichette del contenuto							
DA PIANIFICARE	Manutenzione programmata dell'apparecchio, sostituzione degli apparecchi vecchi e inadeguati							
ORGANIZZATIVE

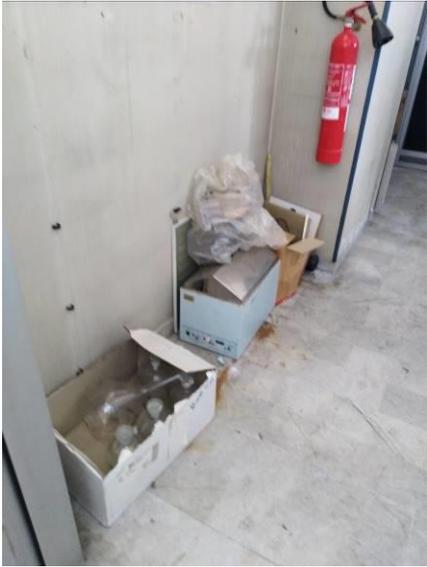
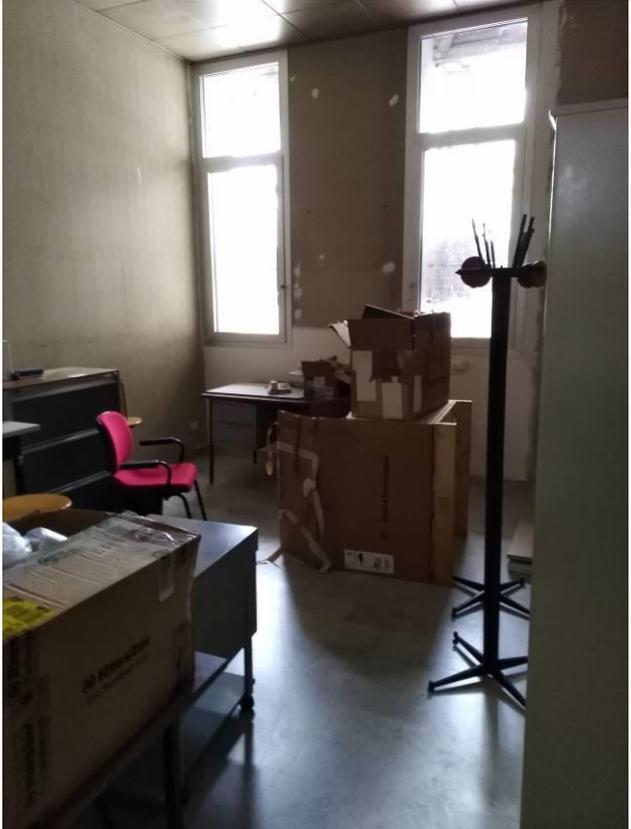
RIFERIMENTO PLANIMETRICO				LIV.	Piano 4	ST.	vari
<b>RISCHIO: P x D =R</b>	2	2	4	PRIORITÀ	P3			
<b>FONTE DI RISCHIO</b>	Materiale accatastato							
<b>CATEGORIA E TIPOLOGIA DI RISCHIO</b>	Rischio incendio							
<b>NON CONFORMITÀ</b>	Presenza di materiale infiammabile							
<b>DESCRIZIONE PARTICOLAREGGIATA</b>	Nei corridoi e nei depositi vi sono materiali da smaltire

MISURE DA ATTUARSI							
<b>TRANSITORIE</b>								
<b>DA PIANIFICARE</b>	Smaltire i rifiuti cartacei, sistemare in appositi scaffali i documenti							
<b>ORGANIZZATIVE</b>

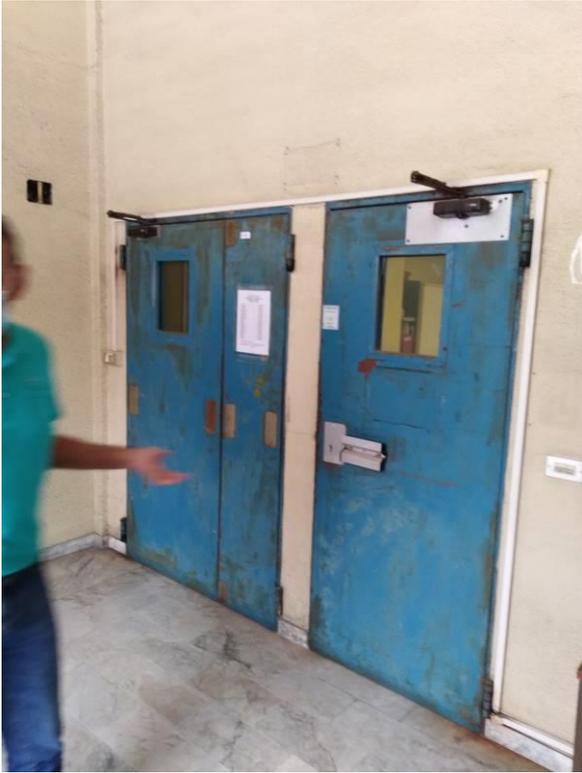
RIFERIMENTO PLANIMETRICO				LIV.	Piano 5	ST.	Atrio
<b>RISCHIO: P x D =R</b>	3	3	9	PRIORITÀ	P2			
<b>FONTE DI RISCHIO</b>	Porte							
<b>CATEGORIA E TIPOLOGIA DI RISCHIO</b>	Gestione delle emergenze							
<b>NON CONFORMITÀ</b>	Mancanza di porte a norma							
<b>DESCRIZIONE PARTICOLAREGGIATA</b>	Le porte d'emergenza sono da sostituire

MISURE DA ATTUARSI							
<b>TRANSITORIE</b>								
<b>DA PIANIFICARE</b>	Sostituzione con porte REI a norma							
<b>ORGANIZZATIVE</b>

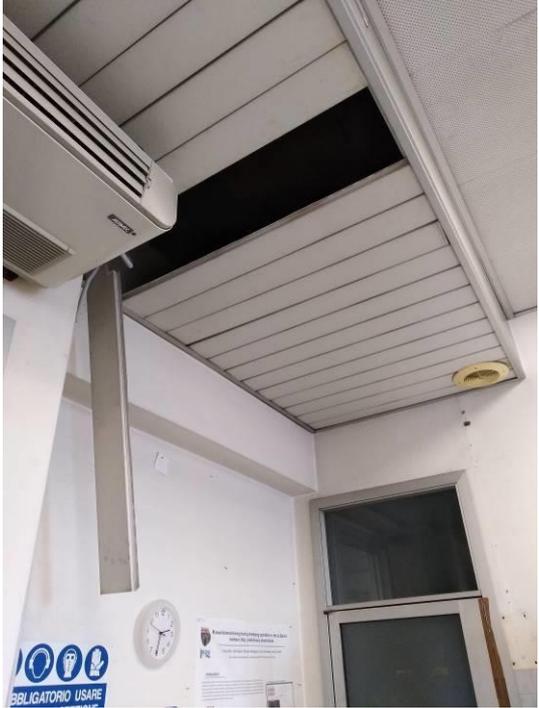
RIFERIMENTO PLANIMETRICO			LIV.	Piano 5	ST.	Laboratorio V.01
<b>RISCHIO: P x D =R</b>	2	3	6	PRIORITÀ	P2		
<b>FONTE DI RISCHIO</b>	Controsoffitti						
<b>CATEGORIA E TIPOLOGIA DI RISCHIO</b>	Caratteristiche igienico strutturali degli ambienti						
<b>NON CONFORMITÀ</b>	Presenza di controsoffitto a listoni non verificati dal punto di vista strutturale per la possibilità di crolli						
<b>DESCRIZIONE PARTICOLAREGGIATA</b>	<p>Vi sono listoni di controsoffitto ancorati al soffitto strutturale mediante ancoraggi metallici, ma alcuni sono mancanti e uno è rimasto appeso.</p> <p>Occorre rimuovere il listone appeso, e verificare mediante metodologia adeguata che tali controsoffitti non siano in fase di distacco e che non comportino possibilità di crollo</p>

<b>MISURE DA ATTUARSI</b>						
<b>TRANSITORIE</b>	Rimuovere il listone appeso						
<b>DA PIANIFICARE</b>	verificare lo stato degli edifici, prevenire fenomeni di crollo di controsoffitti e intervenire poi tempestivamente sulle criticità rilevate per garantire la sicurezza delle scuole.

<b>ORGANIZZATIVE</b>	Eventuali interventi sui pannelli in oggetto devono sempre essere effettuati da parte di personale autorizzato e idoneamente formato

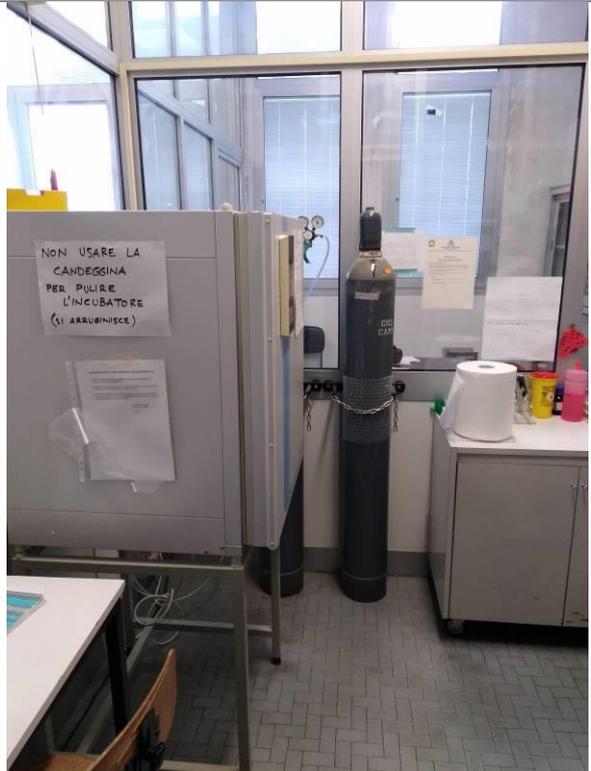
RIFERIMENTO PLANIMETRICO				LIV.	Piano 5	ST.	Lab. V.08
<b>RISCHIO: P x D =R</b>	2	2	4	PRIORITÀ	P2			
<b>FONTE DI RISCHIO</b>	Aerazione dei locali							
<b>CATEGORIA E TIPOLOGIA DI RISCHIO</b>	Caratteristiche igienico strutturali degli ambienti							
<b>NON CONFORMITÀ</b>	Aerazione dei locali di lavoro ove presenti bombole assente							
<b>DESCRIZIONE PARTICOLAREGGIATA</b>	Sono presenti due bombole di CO <sub>2</sub> , è assente la ventilazione continua del locale

MISURE DA ATTUARSI							
<b>TRANSITORIE</b>	Informare il personale del rischio presente							
<b>DA PIANIFICARE</b>	Occorre predisporre, come in altri casi ed in altri laboratori è stato effettuato, foro nella parete perimetrale che affaccia verso l'esterno dotato di ventilatore automatico che consente il ricambio d'aria continuativo ed automatico							
<b>ORGANIZZATIVE</b>

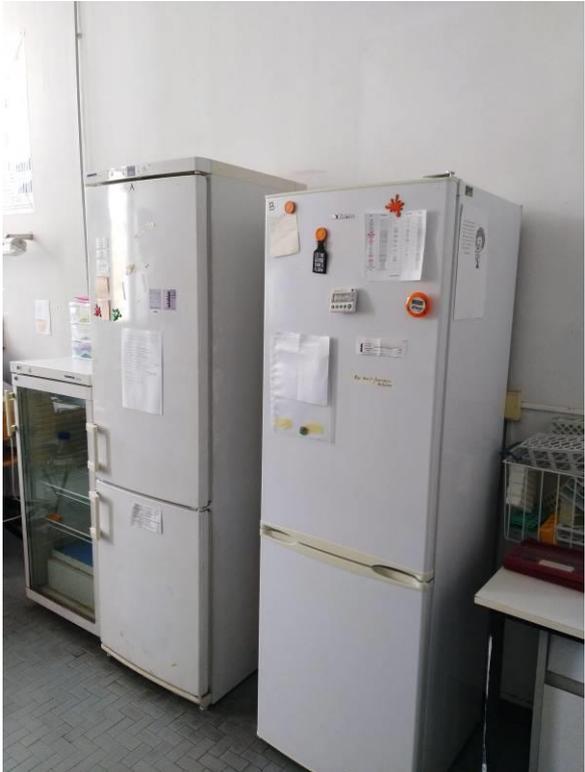
RIFERIMENTO PLANIMETRICO			LIV.	Piano 5	ST.	V.01-V.03-V.19 e corridoio
<b>RISCHIO: P x D =R</b>	2	3	6	PRIORITÀ	P3		
<b>FRONTE DI RISCHIO</b>	Elettrodomestici-impianto elettrico						
<b>CATEGORIA E TIPOLOGIA DI RISCHIO</b>	Incendio, utilizzo materiale non manutenzionato (Elettrocuzione)						
<b>NON CONFORMITÀ</b>	Presenza di frigoriferi di uso domestico non etichettati; microonde						
<b>DESCRIZIONE PARTICOLAREGGIATA</b>	<p>Presenza di frigoriferi e microonde presumibilmente non mantenuti; assenza di etichettatura per indicarne il contenuto (anche parziale)</p>

MISURE DA ATTUARSI						
<b>TRANSITORIE</b>	Apporre etichette del contenuto						
<b>DA PIANIFICARE</b>	Manutenzione programmata dell'apparecchio, sostituzione degli apparecchi vecchi e inadeguati						
<b>ORGANIZZATIVE</b>

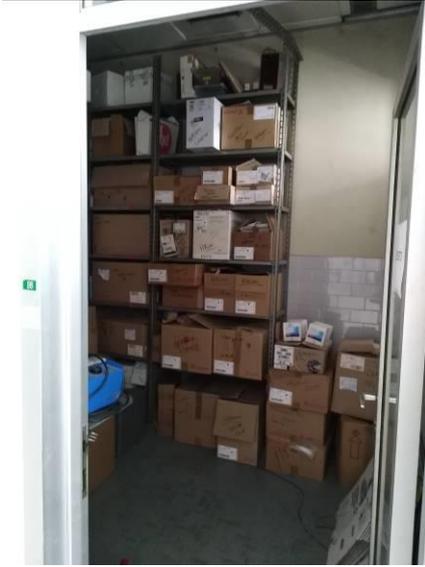
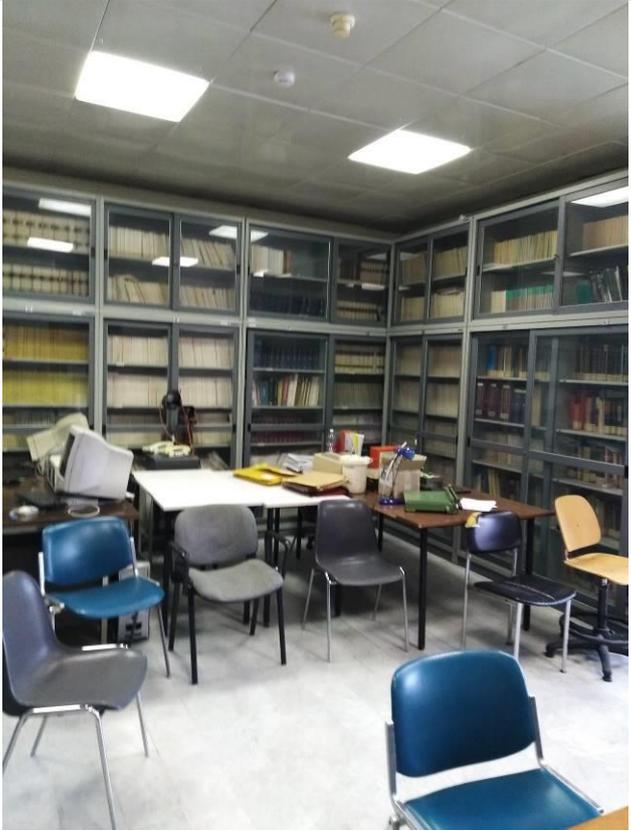
RIFERIMENTO PLANIMETRICO				LIV.	Piano 5	ST.	V.15-deposito
<b>RISCHIO: P x D =R</b>	2	2	4	PRIORITÀ	P3			
<b>FRONTE DI RISCHIO</b>	Materiale accatastato							
<b>CATEGORIA E TIPOLOGIA DI RISCHIO</b>	Rischio incendio							
<b>NON CONFORMITÀ</b>	Presenza di materiale infiammabile							
<b>DESCRIZIONE PARTICOLAREGGIATA</b>	<p>La ex biblioteca e i depositi sono pieni di carta e attrezzature da smaltire e/o da riporre adeguatamente negli scaffali</p> <div style="display: flex; justify-content: space-around;">

</div>							
	MISURE DA ATTUARSI							
<b>TRANSITORIE</b>								
<b>DA PIANIFICARE</b>	Smaltire i rifiuti, sistemare in appositi scaffali i documenti. Segnalare la portata degli scaffali con adeguata cartellonistica							
<b>ORGANIZZATIVE</b>

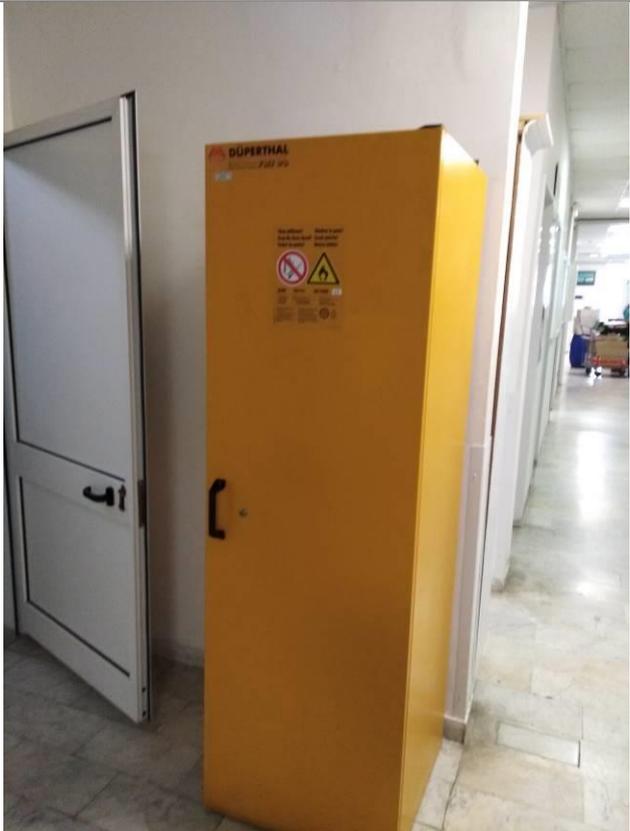
RIFERIMENTO PLANIMETRICO				LIV.	Piano 6	ST.	corridoio
<b>RISCHIO: P x D =R</b>	2	2	4	PRIORITÀ	P2			
<b>FONTE DI RISCHIO</b>	Sostanze chimiche							
<b>CATEGORIA E TIPOLOGIA DI RISCHIO</b>	Rischio chimico							
<b>NON CONFORMITÀ</b>	Armadio aperto							
<b>DESCRIZIONE PARTICOLAREGGIATA</b>	<p>Presenza di armadio contenente sostanze chimiche aperto</p>

MISURE DA ATTUARSI							
<b>TRANSITORIE</b>	Chiudere armadio							
<b>DA PIANIFICARE</b>	Sostituzione degli armadi, o parti di essi, danneggiati con nuovi idonei							
<b>ORGANIZZATIVE</b>

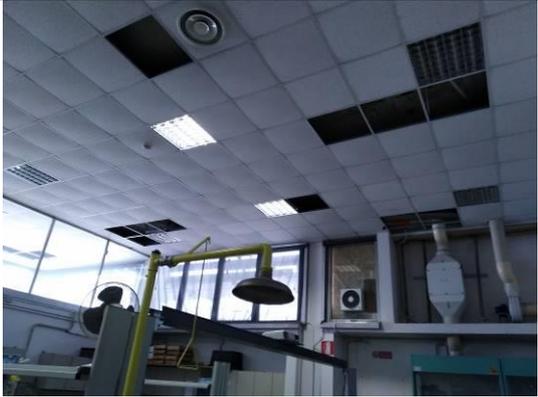
RIFERIMENTO PLANIMETRICO				LIV.	Piano 6	ST.	Lab. VI.17
<b>RISCHIO: P x D =R</b>	2	3	6	PRIORITÀ	P2			
<b>FONTE DI RISCHIO</b>	Controsoffitti							
<b>CATEGORIA E TIPOLOGIA DI RISCHIO</b>	Caratteristiche igienico strutturali degli ambienti							
<b>NON CONFORMITÀ</b>	Presenza di controsoffitto a pannelli non verificati dal punto di vista strutturale per la possibilità di crolli

<b>DESCRIZIONE PARTICOLAREGGIATA</b>	Vi sono pannelli di controsoffitto ancorati al soffitto strutturale mediante ancoraggi metallici, ma alcuni sono mancanti. Occorre verificare mediante metodologia adeguata che tali controsoffitti non siano in fase di distacco e che non comportino possibilità di crollo, e riposizionare i pannelli mancanti							
	MISURE DA ATTUARSI							
<b>TRANSITORIE</b>								
<b>DA PIANIFICARE</b>	verificare lo stato degli edifici, prevenire fenomeni di crollo di controsoffitti e intervenire poi tempestivamente sulle criticità rilevate per garantire la sicurezza delle scuole.

<b>ORGANIZZATIVE</b>	Eventuali interventi sui pannelli in oggetto devono sempre essere effettuati da parte di personale autorizzato e idoneamente formato

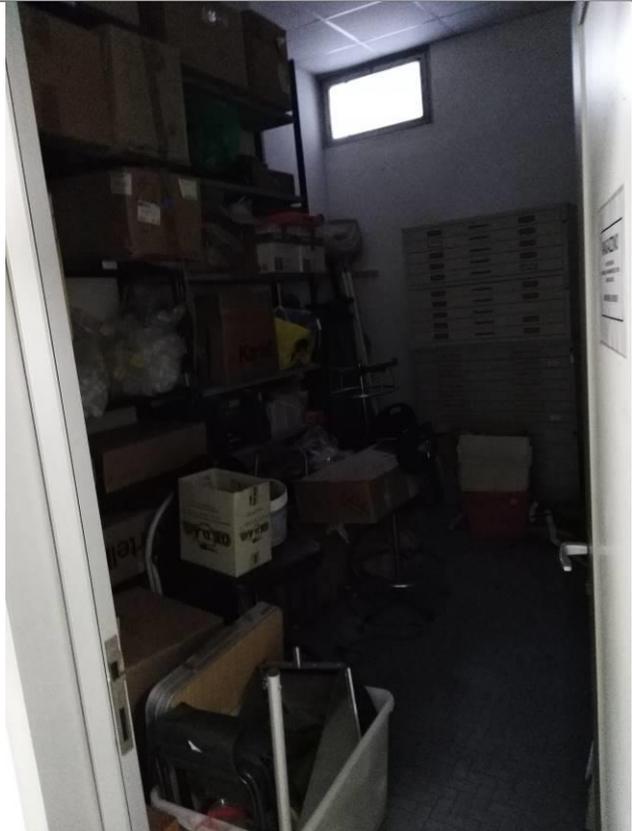
RIFERIMENTO PLANIMETRICO				LIV.	Piano 6	ST.	VI.15-deposito
RISCHIO: <b>P x D =R</b>	2	2	4	PRIORITÀ	P3			
FONTE DI RISCHIO	Materiale accatastato							
CATEGORIA E TIPOLOGIA DI RISCHIO	Rischio incendio							
NON CONFORMITÀ	Presenza di materiale infiammabile							
DESCRIZIONE PARTICOLAREGGIATA	<p>I depositi sono pieni di carta e attrezzature da smaltire e/o da riporre adeguatamente negli scaffali</p>

MISURE DA ATTUARSI							
TRANSITORIE								
DA PIANIFICARE	Smaltire i rifiuti, sistemare in appositi scaffali i documenti. Segnalare la portata degli scaffali con adeguata cartellonistica							
ORGANIZZATIVE
