# **DOCUMENTO DI VALUTAZIONE DEI RISCHI**

## **Relazione Tecnica della Sicurezza**

<b>UNIVERSITÀ DEGLI STUDI DI GENOVA</b>	
<b>Ente/Amm.ne</b>	<b>UNIVERSITÀ DEGLI STUDI DI GENOVA</b>		
<b>Plesso</b>	Dipartimento di Scienze della Terra dell'Ambiente e della Vita- DISTAV Corso Europa, 26 - 16132 Genova	<b>ID</b>	UP01 - ED 33

15/06/2020

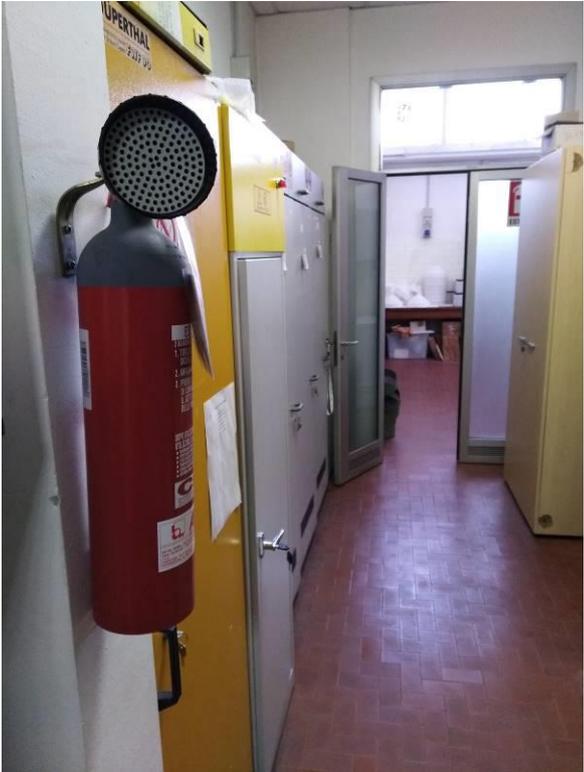
RIFERIMENTO PLANIMETRICO			LIV.	Piano 6	ST.	corridoio
<b>RISCHIO: P x D =R</b>	2	3	6	PRIORITÀ	P3		
<b>FONTI DI RISCHIO</b>	Reagentario						
<b>CATEGORIA E TIPOLOGIA DI RISCHIO</b>	Chimico, biologico						
<b>NON CONFORMITÀ</b>	Assenza ventilazione diretta						
<b>DESCRIZIONE PARTICOLAREGGIATA</b>	<p>Gli armadi contenenti i reagenti sono posizionati nel corridoio, privo di areazione diretta e in alcuni laboratori</p>

MISURE DA ATTUARSI						
<b>TRANSITORIE</b>							
<b>DA PIANIFICARE</b>	È auspicabile riunire tutti i reagentari in unico locale idoneo con ventilazione diretta all'esterno						
<b>ORGANIZZATIVE</b>

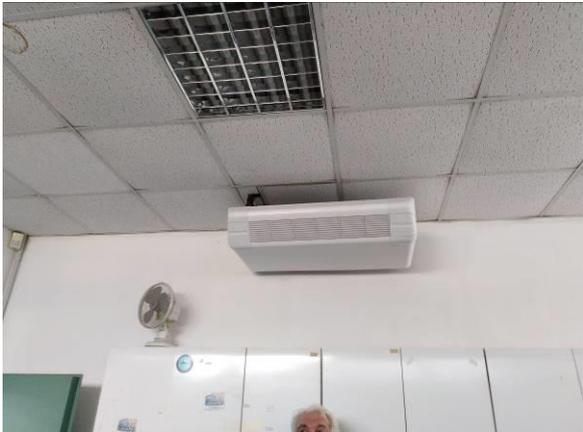
RIFERIMENTO PLANIMETRICO				LIV.	Piano 7	ST.	VII.12-VII.13-VII.14-VII.15- VII.16-VII.17-VII.18
<b>RISCHIO: P x D =R</b>	2	3	6	PRIORITÀ	P3			
<b>FONTE DI RISCHIO</b>	Ambientale							
<b>CATEGORIA E TIPOLOGIA DI RISCHIO</b>	Microclima							
<b>NON CONFORMITÀ</b>	Caldo / freddo severi							
<b>DESCRIZIONE PARTICOLAREGGIATA</b>	Impianti di riscaldamento e raffrescamento non sufficienti a causa delle strutture perimetrali inadeguate. Presenza di ventilatori privati

MISURE DA ATTUARSI							
<b>TRANSITORIE</b>	Vietare l'utilizzo di apparecchi personali non marcati CE							
<b>DA PIANIFICARE</b>	Manutenzione del tetto e delle pareti esterne con cappotto già programmata. È auspicabile la sostituzione degli infissi							
<b>ORGANIZZATIVE</b>	Condizionamento unitario in fase di realizzazione

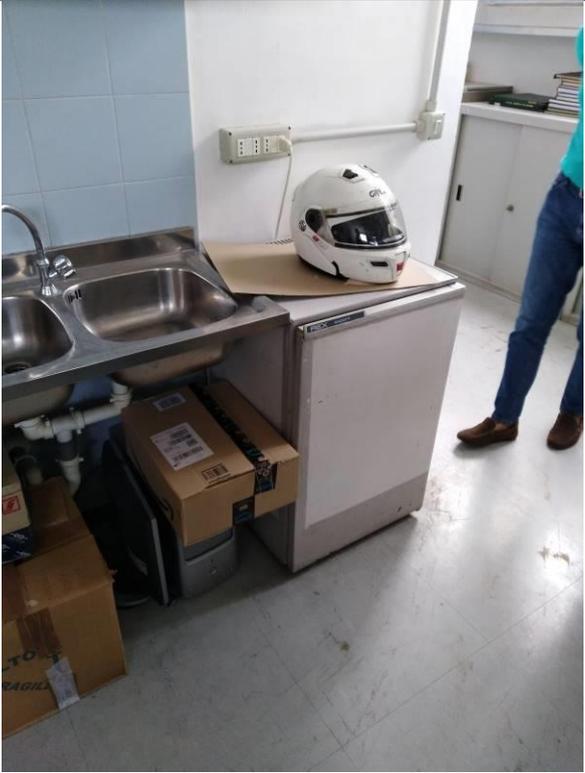
RIFERIMENTO PLANIMETRICO			LIV.	Piano 7	ST.	VII.12-VII.13
RISCHIO: <b>P x D =R</b>	2	3	6	PRIORITY		P3	
FONTE DI RISCHIO	Elettrodomestici-impianto elettrico						
CATEGORIA E TIPOLOGIA DI RISCHIO	Incendio, utilizzo materiale non manutenzionato (Elettrocuzione)						
NON CONFORMITÀ	Presenza di frigorifero e congelatore di uso domestico non etichettati						
DESCRIZIONE PARTICOLAREGGIATA	<p>Presenza di frigorifero e congelatore presumibilmente non mantenuti; assenza di etichettatura per indicarne il contenuto (anche parziale)</p>

MISURE DA ATTUARSI						
TRANSITORIE	Apporre etichette del contenuto						
DA PIANIFICARE	Manutenzione programmata dell'apparecchio, sostituzione degli apparecchi vecchi e inadeguati						
ORGANIZZATIVE

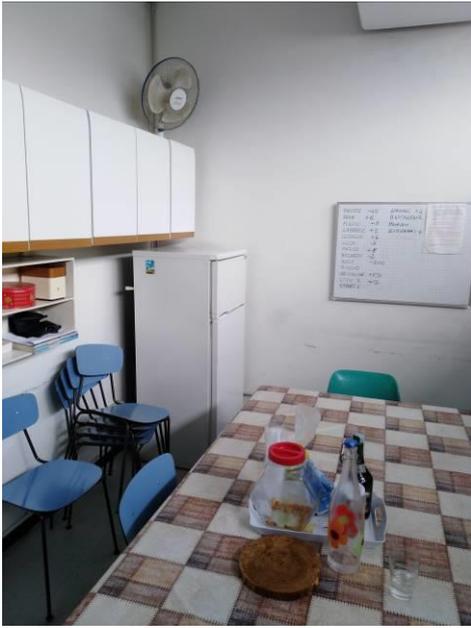
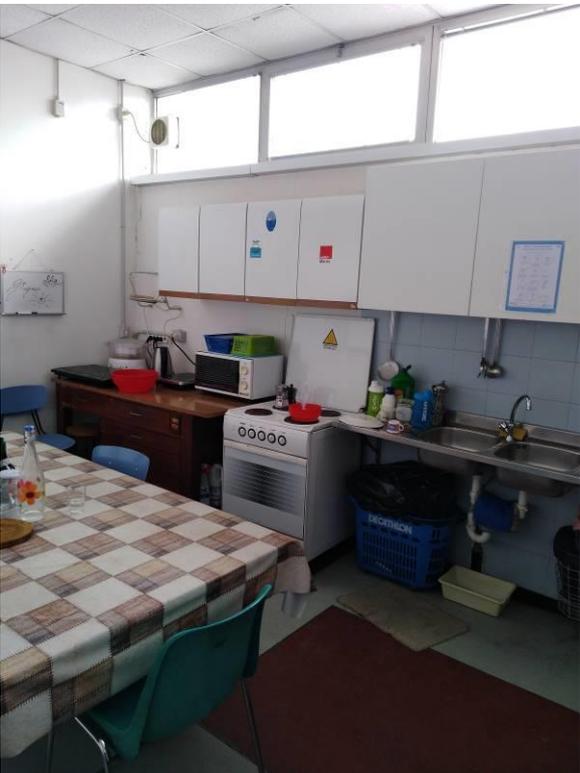
RIFERIMENTO PLANIMETRICO			LIV.	Piano 7	ST.	VII.13
RISCHIO: $P \times D = R$	2	3	6	PRIORITY		P3	
FONTE DI RISCHIO	Elettrodomestici-impianto elettrico						
CATEGORIA E TIPOLOGIA DI RISCHIO	Incendio, utilizzo materiale non manutenzionato (Elettrocuzione)						
NON CONFORMITÀ	Presenza di apparecchi di uso domestico privati						
DESCRIZIONE PARTICOLAREGGIATA	<p>Nel vano è stata allestita una cucina con apparecchiature private, non manutenute. Presenza di piastre elettriche.</p>

MISURE DA ATTUARSI						
TRANSITORIE	Divieto di uso delle apparecchiature						
DA PIANIFICARE	Sgombero della stanza						
ORGANIZZATIVE	Riorganizzazione di un punto ristoro autorizzato in vano adeguato

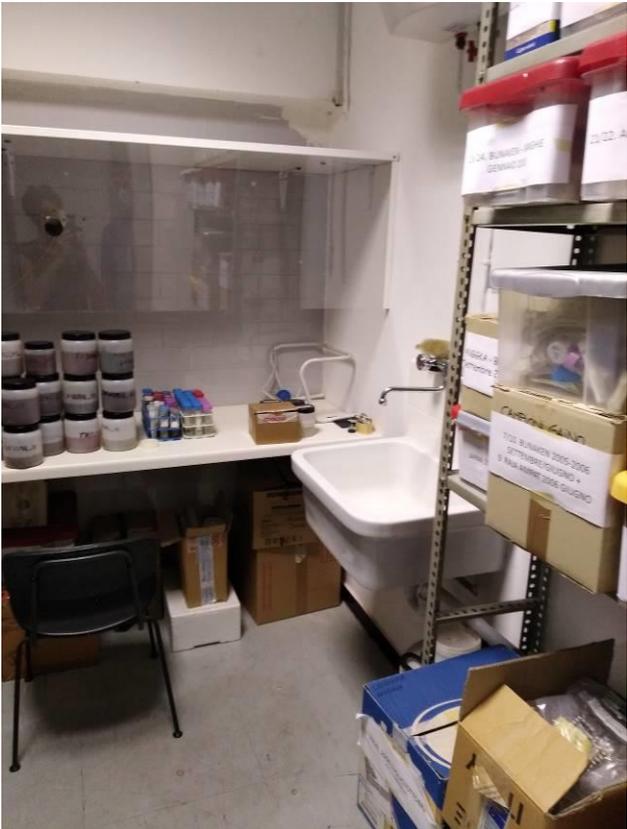
RIFERIMENTO PLANIMETRICO				LIV.	Piano 7	ST.	VII.17-VII.18
<b>RISCHIO: P x D =R</b>	2	2	4	PRIORITÀ	P3			
<b>FONTE DI RISCHIO</b>	Materiale accatastato							
<b>CATEGORIA E TIPOLOGIA DI RISCHIO</b>	Incendio							
<b>NON CONFORMITÀ</b>	Presenza di materiale inutilizzato							
<b>DESCRIZIONE PARTICOLAREGGIATA</b>	<p>Presenza di materiale non in ordine sul pavimento, e sui ripiani, da smaltire e/o da riporre adeguatamente negli scaffali</p>

MISURE DA ATTUARSI							
<b>TRANSITORIE</b>								
<b>DA PIANIFICARE</b>	Smaltire i rifiuti, sistemare in appositi scaffali i materiali. Segnalare la portata degli scaffali con adeguata cartellonistica							
<b>ORGANIZZATIVE</b>

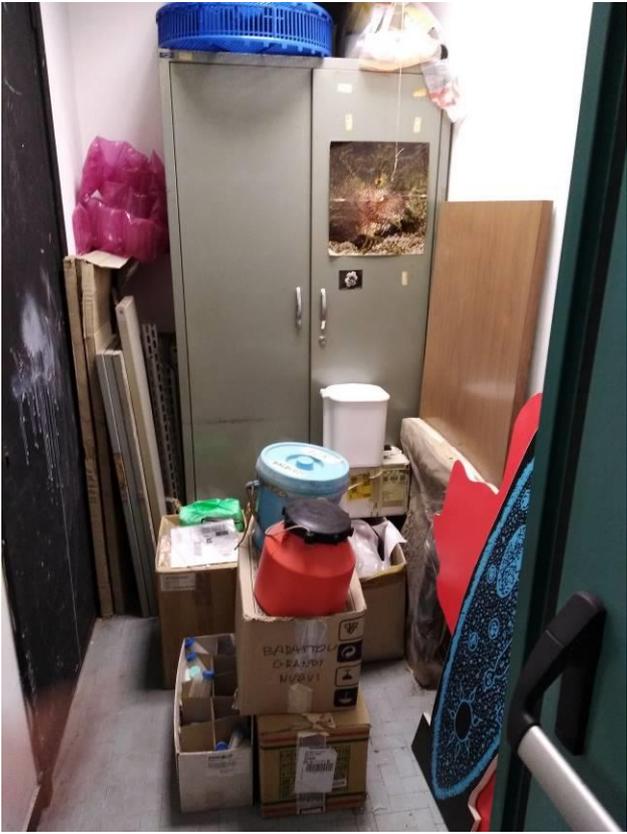
RIFERIMENTO PLANIMETRICO				LIV.	Piano 7	ST.	VII.20 e altri
RISCHIO: <b>P x D =R</b>	2	2	4	PRIORITÀ		P3		
FONTI DI RISCHIO	Materiale accatastato							
CATEGORIA E TIPOLOGIA DI RISCHIO	Inciampo							
NON CONFORMITÀ	Presenza di materiale non ordinato							
DESCRIZIONE PARTICOLAREGGIATA	<p>Presenza di materiale non in ordine sul pavimento, da smaltire e/o da riporre adeguatamente negli scaffali</p>

MISURE DA ATTUARSI							
TRANSITORIE								
DA PIANIFICARE	Smaltire i rifiuti, sistemare in appositi scaffali i materiali. Segnalare la portata degli scaffali con adeguata cartellonistica							
ORGANIZZATIVE

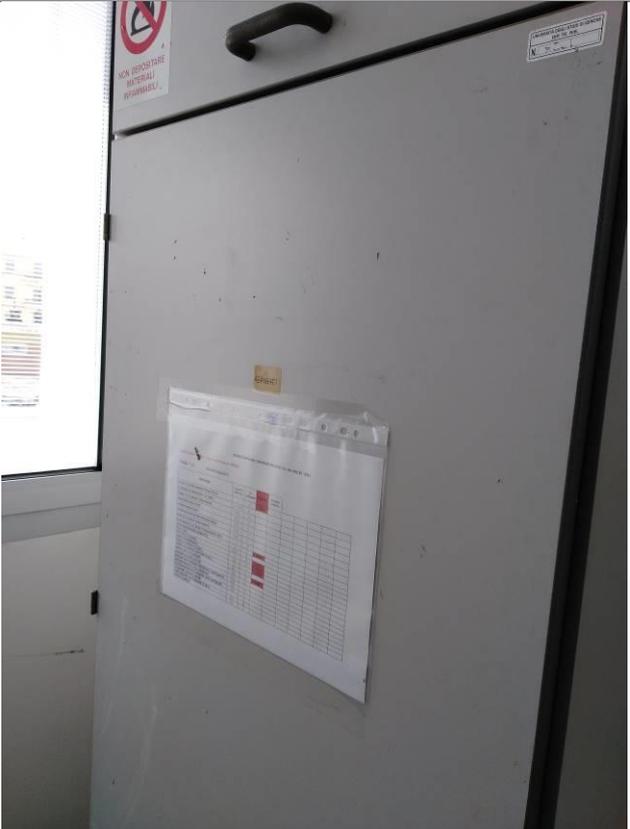
RIFERIMENTO PLANIMETRICO				LIV.	Piano 7	ST.	VII.25
<b>RISCHIO: P x D =R</b>	1	2	2	PRIORITÀ	P4			
<b>FONTE DI RISCHIO</b>	Reagenti							
<b>CATEGORIA E TIPOLOGIA DI RISCHIO</b>	Rischio chimico							
<b>NON CONFORMITÀ</b>	Assenza cartellonistica							
<b>DESCRIZIONE PARTICOLAREGGIATA</b>	Presenza di reagentario senza adeguati pittogrammi

MISURE DA ATTUARSI							
<b>TRANSITORIE</b>								
<b>DA PIANIFICARE</b>	Apporre cartellonistica idonea							
<b>ORGANIZZATIVE</b>

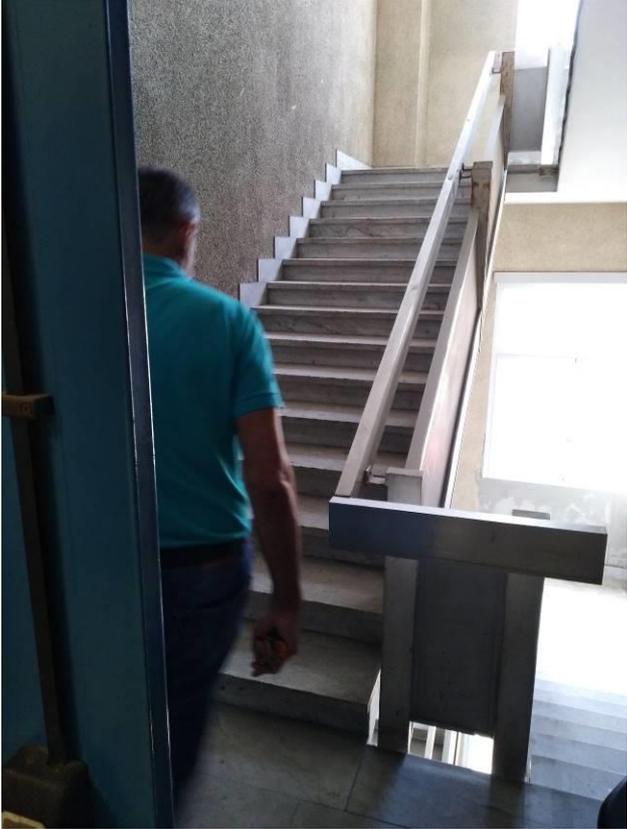
RIFERIMENTO PLANIMETRICO				LIV.	Da Piano -2 a Piano 8	ST.	Vano scala
<b>RISCHIO: P x D =R</b>	2	2	4	PRIORITÀ	P4			
FONTI DI RISCHIO	Scale							
CATEGORIA E TIPOLOGIA DI RISCHIO	Scivolamento							
NON CONFORMITÀ	Assenza strisce antiscivolo							
DESCRIZIONE PARTICOLAREGGIATA	<p>Sulle pedate dei gradini della scala, in marmo, non sono posizionati materiali antiscivolo</p>

MISURE DA ATTUARSI							
TRANSITORIE								
DA PIANIFICARE	Posizionare strisce antiscivolo sulle pedate							
ORGANIZZATIVE

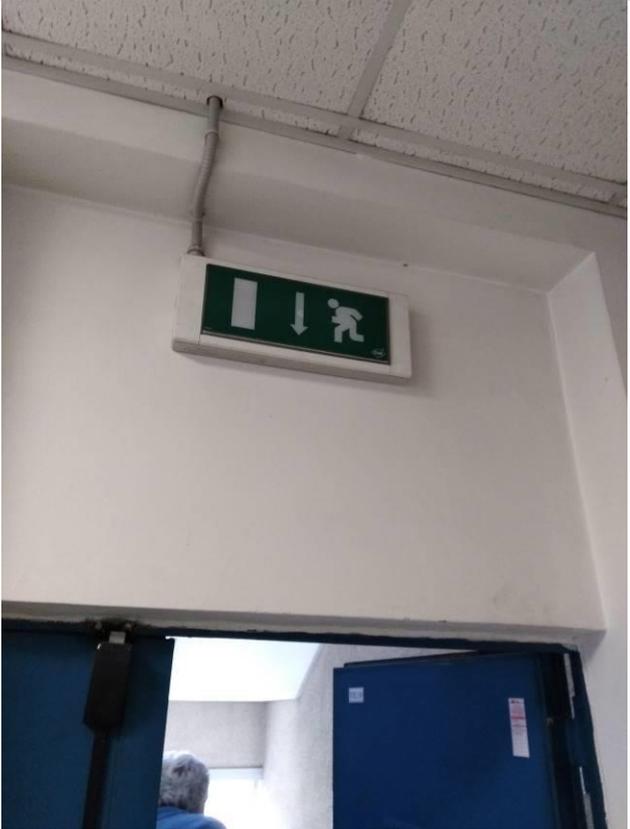
RIFERIMENTO PLANIMETRICO				LIV.	Da Piano -2 a Piano 8	ST.	Uscite di Sicurezza
RISCHIO: <b>P x D =R</b>	2	2	4	PRIORITÀ				P4
FONTE DI RISCHIO	Segnaletica luminosa							
CATEGORIA E TIPOLOGIA DI RISCHIO	Evacuazione dell'edificio difficoltosa							
NON CONFORMITÀ	Segnaletica luminosa non funzionante							
DESCRIZIONE PARTICOLAREGGIATA

Alcuni dei segnali luminosi delle Uscite di Sicurezza non sono funzionanti							
	MISURE DA ATTUARSI							
TRANSITORIE								
DA PIANIFICARE	Procedere a regolare revisione dell'illuminazione di emergenza presente							
ORGANIZZATIVE

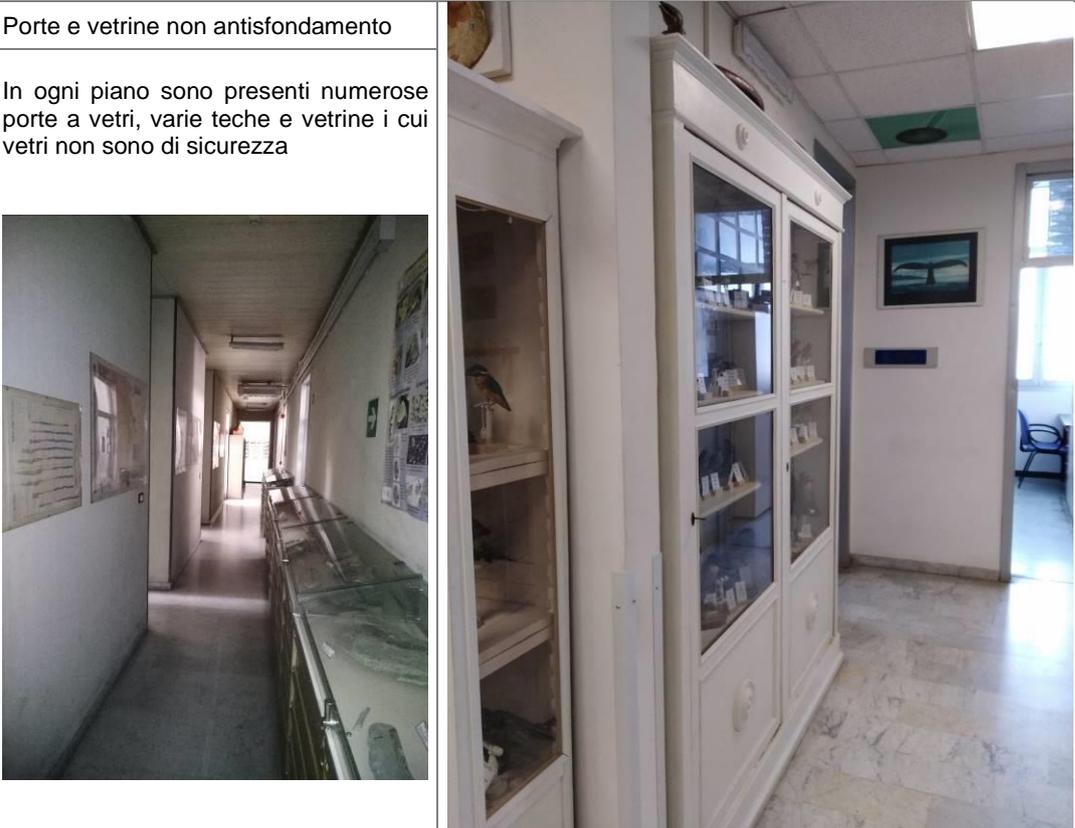
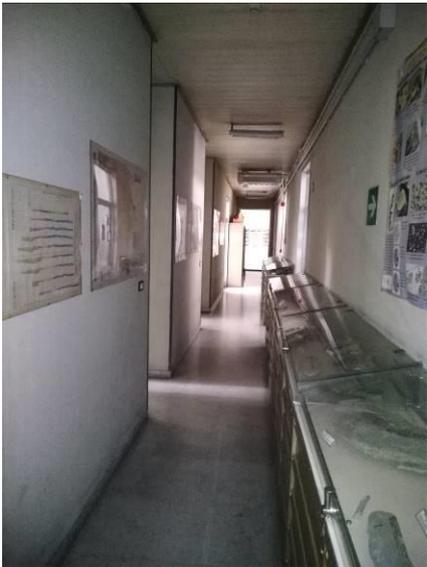
RIFERIMENTO PLANIMETRICO				LIV.	Da Piano -2 a Piano 8	ST.	vari
<b>RISCHIO: P x D =R</b>	2	4	8	PRIORITÀ	P4			
<b>FONTE DI RISCHIO</b>	Vetri non di sicurezza							
<b>CATEGORIA E TIPOLOGIA DI RISCHIO</b>	Tagli							
<b>NON CONFORMITÀ</b>	Porte e vetrine non antisfondamento							
<b>DESCRIZIONE PARTICOLAREGGIATA</b>	In ogni piano sono presenti numerose porte a vetri, varie teche e vetrine i cui vetri non sono di sicurezza

MISURE DA ATTUARSI							
<b>TRANSITORIE</b>	Smaltire i vetri rotti al piano sottofondi							
<b>DA PIANIFICARE</b>	Verificare tutti i vetri, apporre film protettivi ove necessari							
<b>ORGANIZZATIVE</b>

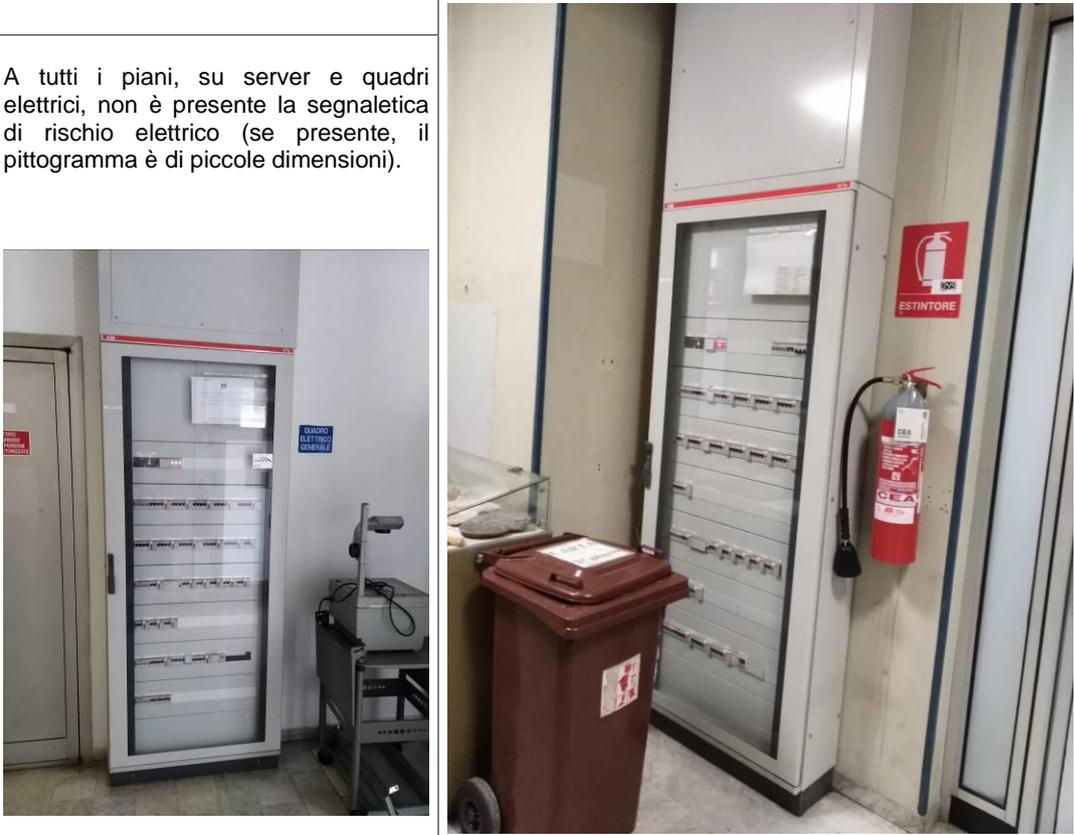
RIFERIMENTO PLANIMETRICO				LIV.	Da Piano -2 a Piano 8	ST.	corridoi-atrii
RISCHIO: <b>P x D =R</b>	2	2	4	PRIORITÀ	P4			
FONTE DI RISCHIO	Impianto elettrico							
CATEGORIA E TIPOLOGIA DI RISCHIO	Elettrocuzione							
NON CONFORMITÀ	Da integrare segnaletica di sicurezza							
DESCRIZIONE PARTICOLAREGGIATA	<p>A tutti i piani, su server e quadri elettrici, non è presente la segnaletica di rischio elettrico (se presente, il pittogramma è di piccole dimensioni).</p>

MISURE DA ATTUARSI							
TRANSITORIE								
DA PIANIFICARE	Integrare la segnaletica con indicazione impianti in tensione e divieto di utilizzo acqua per spegnere incendi di dimensioni adeguate							
ORGANIZZATIVE
